Ostseeesturmflut

Oktobe 2023

Vortrag Coast & Prevention, 17.10.2025 in Husum
Klaus-D. Blanck, Bojendorf/Fehmarn

Einige Schadensbilder

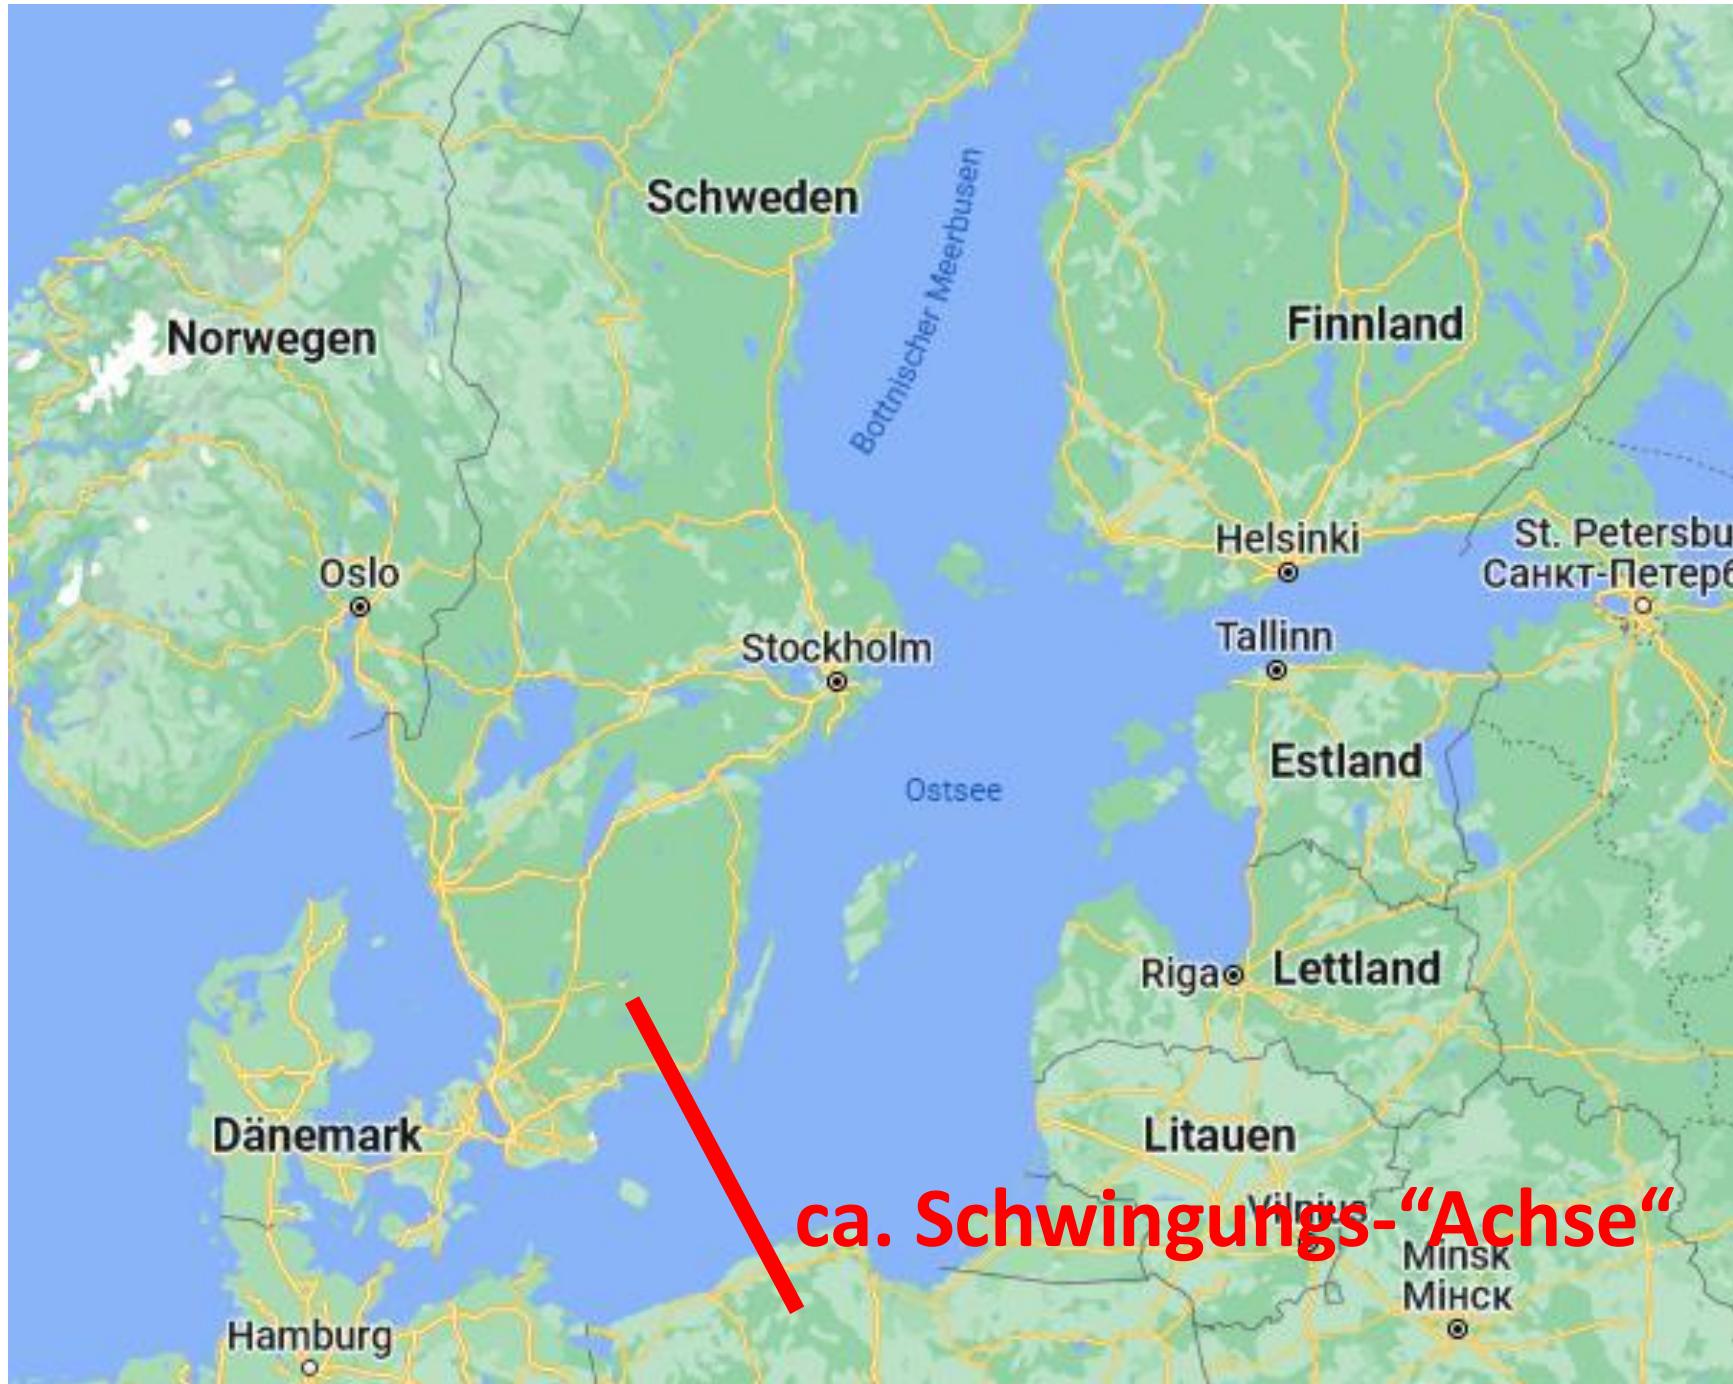
Vor allem bei Orkan aus Ost mit
Kombination Rückschwapp + Staueffekt

Die „Badewanne“ Ostsee

nach Baensch/Kieksee/
Heine, Hofstede u.a.

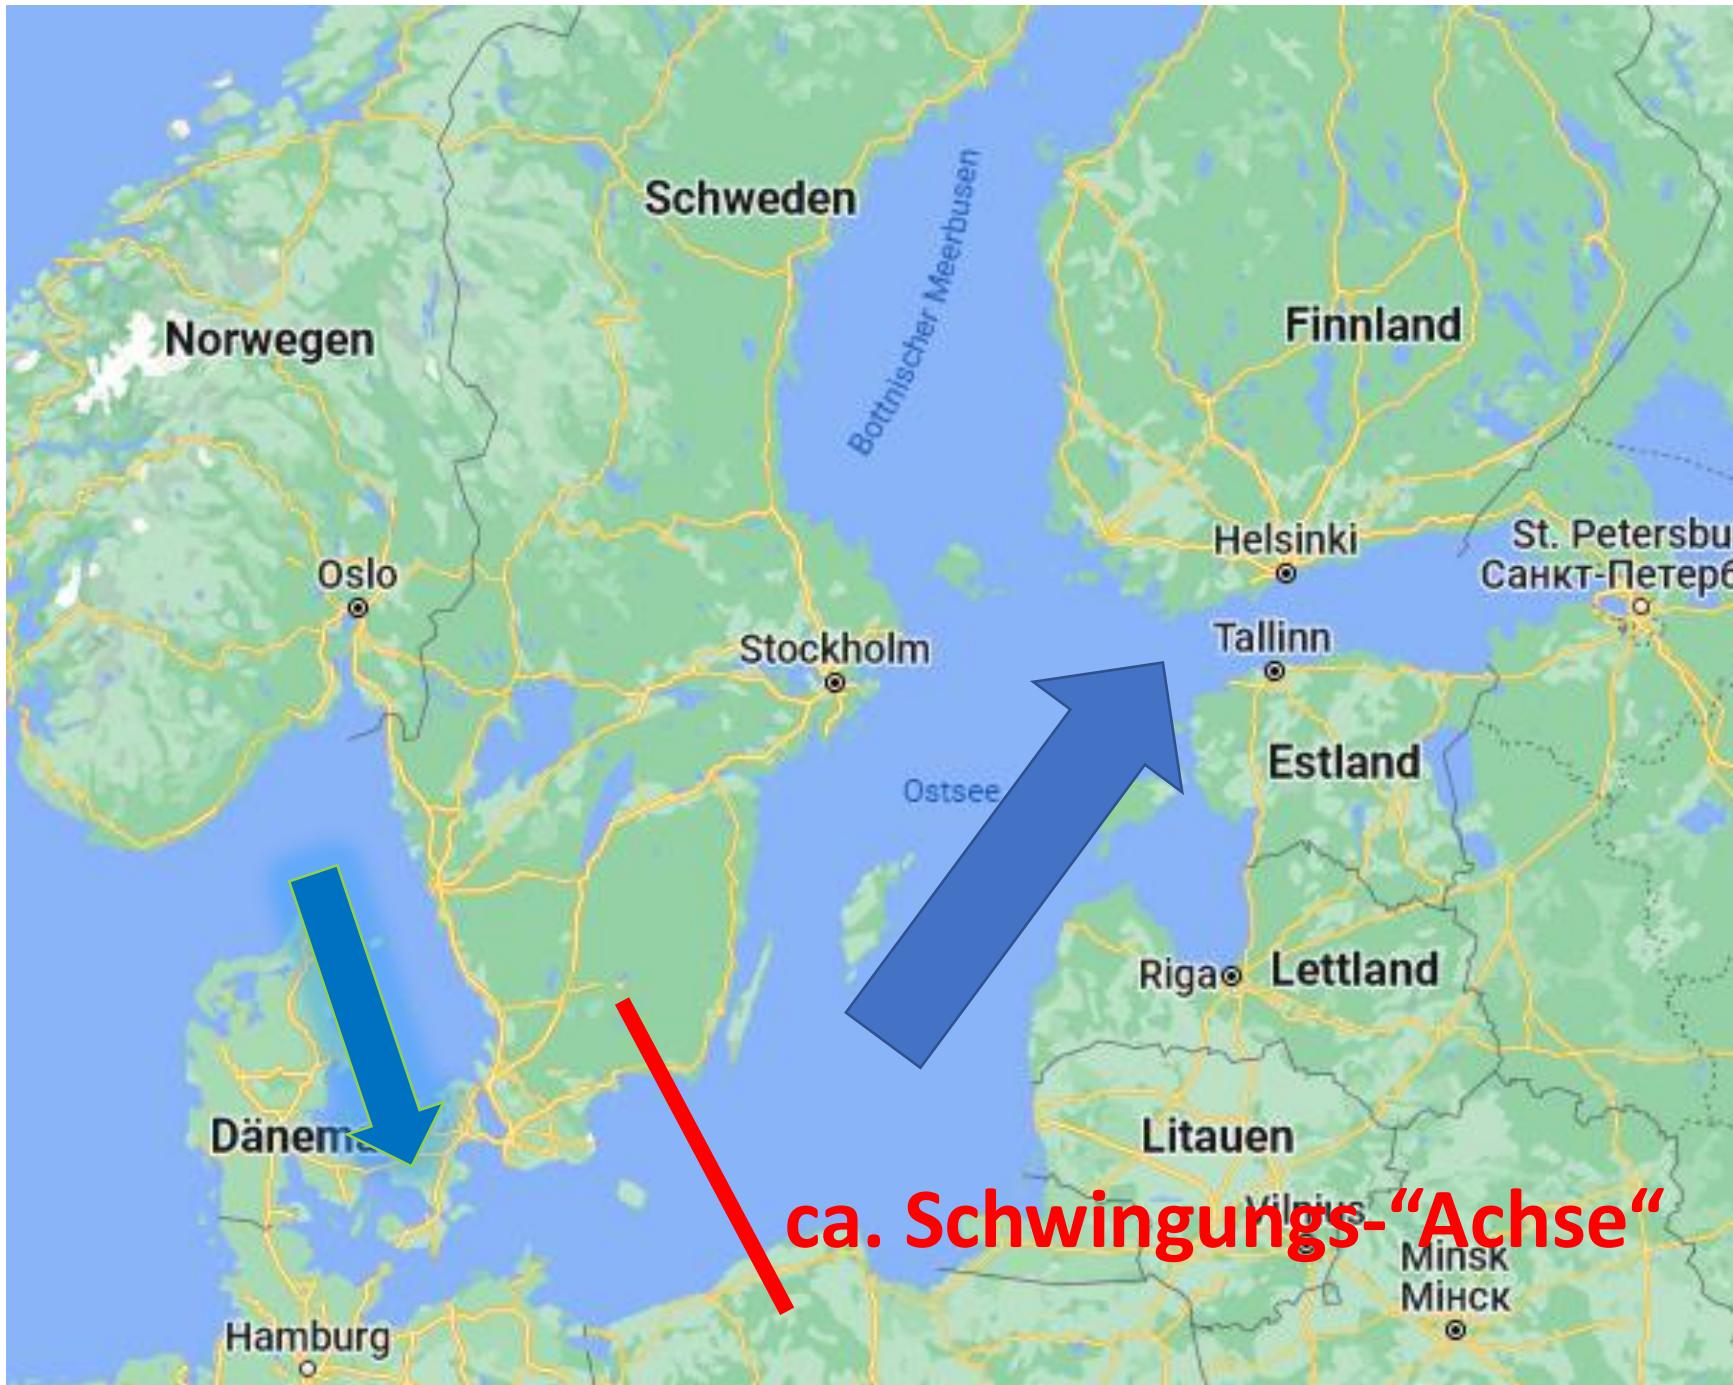
Rückblick auf die
bisher schwerste
Sturmflut vom
12./13. Nov

1872

ca. Schwingungs-“Achse”

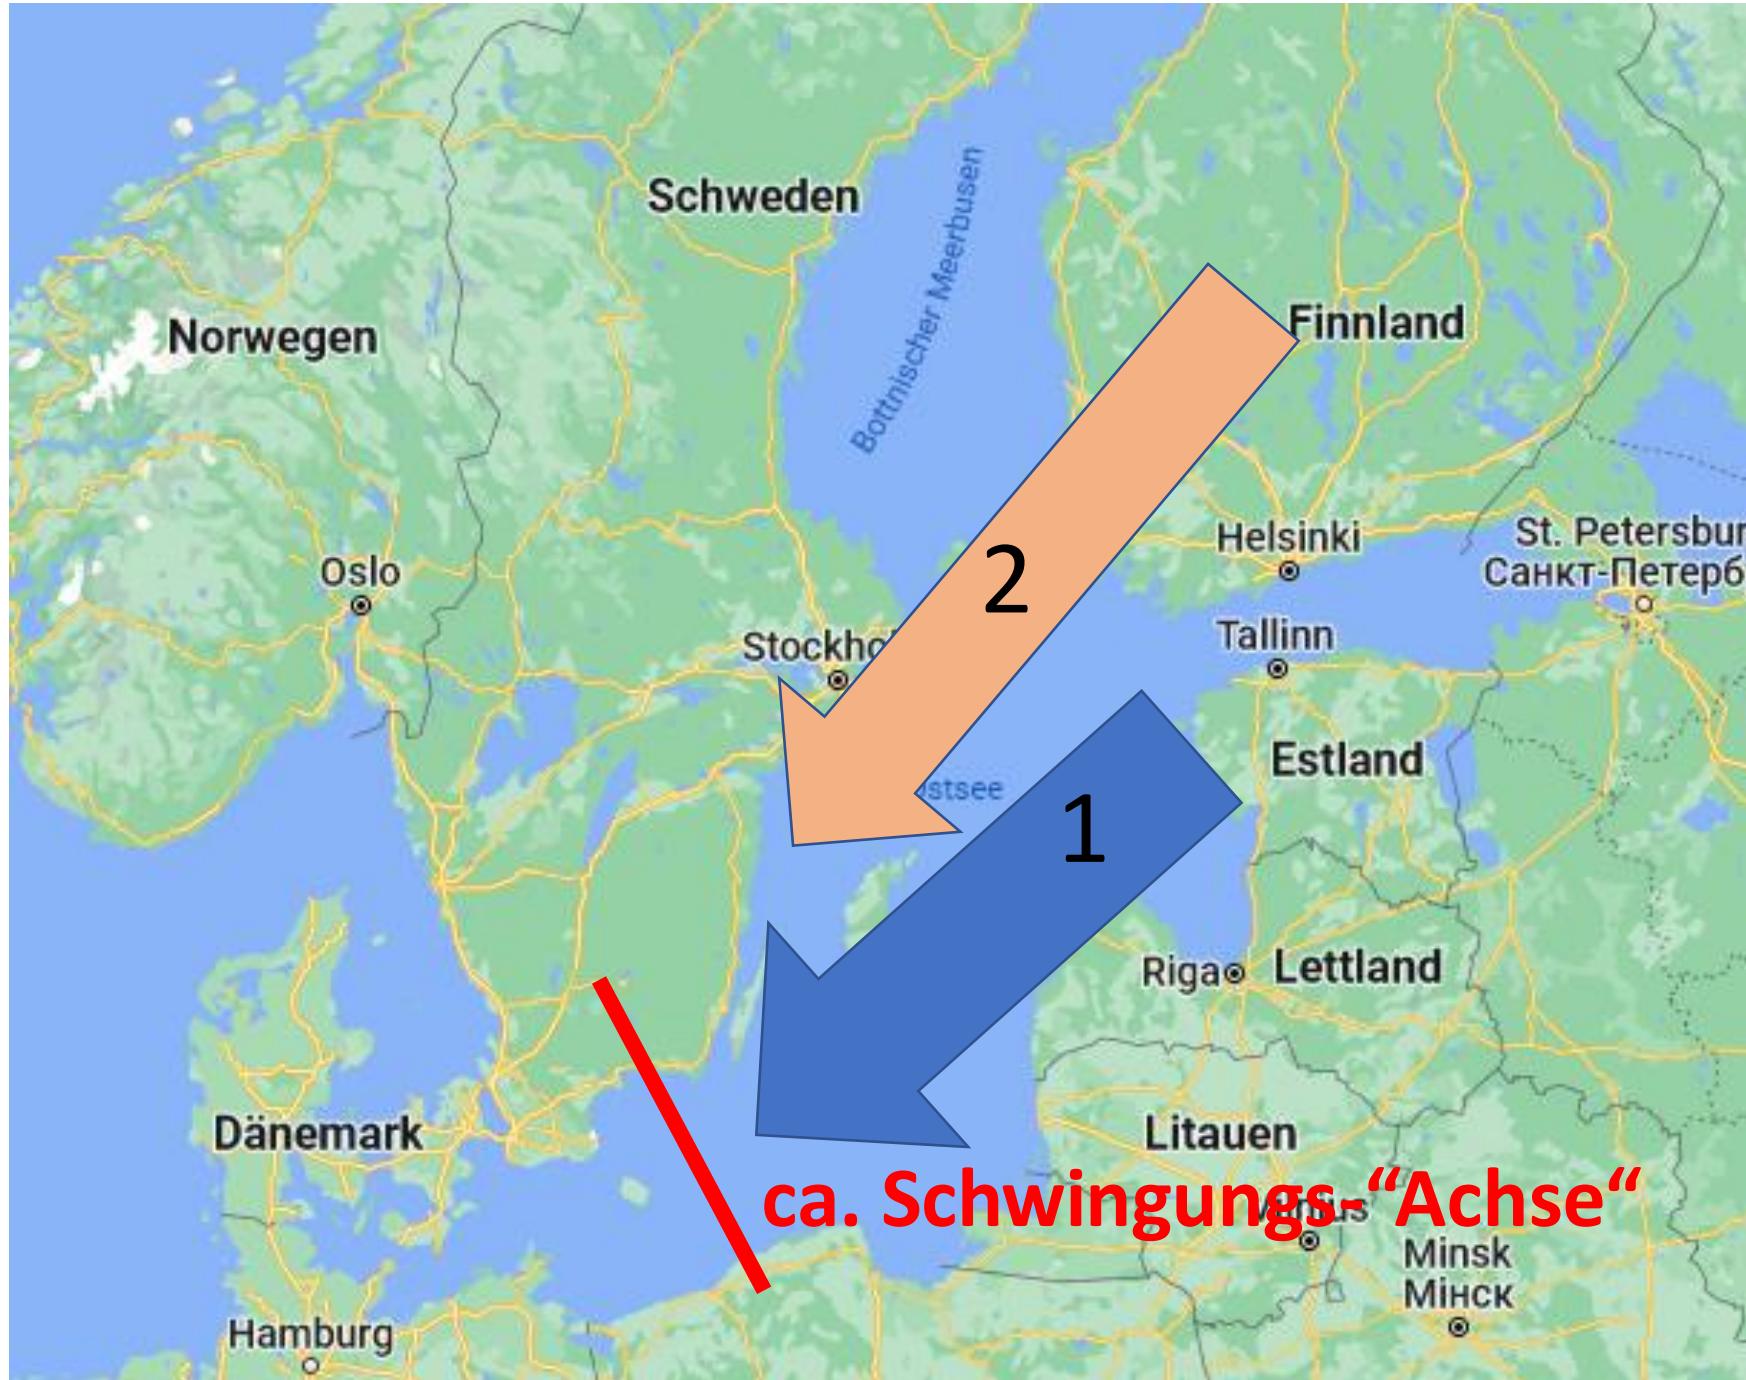
Vorgeschichte der
Sturmflut 1872
bis 10.11.

Das Ostseewasser wird durch
Sturm nach Osten gedrückt

Aus dem Kattegatt
laufen zusätzlich
große Mengen zu

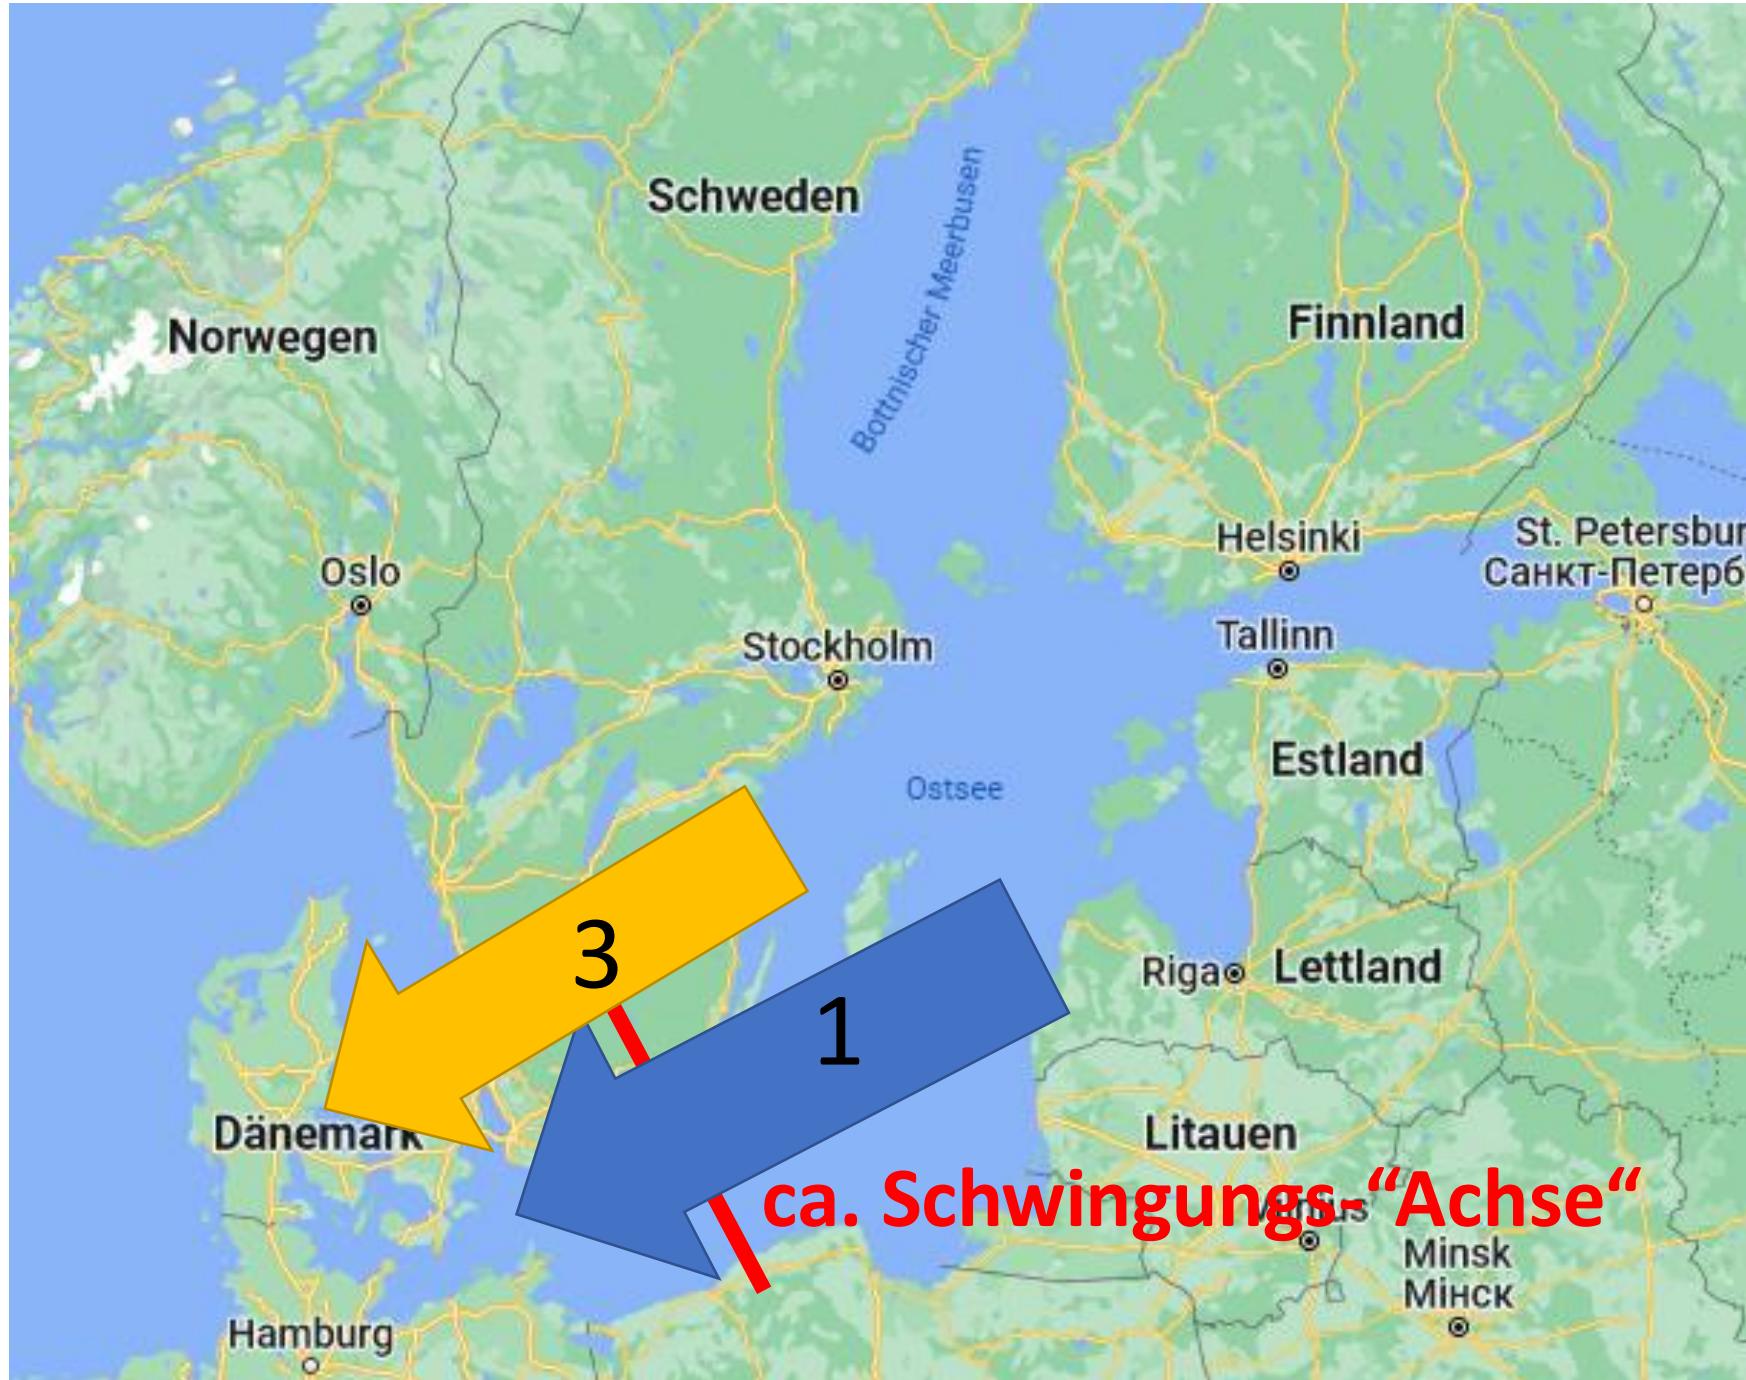
**Die „Badewanne“
Ostsee am
12. Nov 1872**

Rückschwappen

aufgesattelter
Orkan Stärke 11

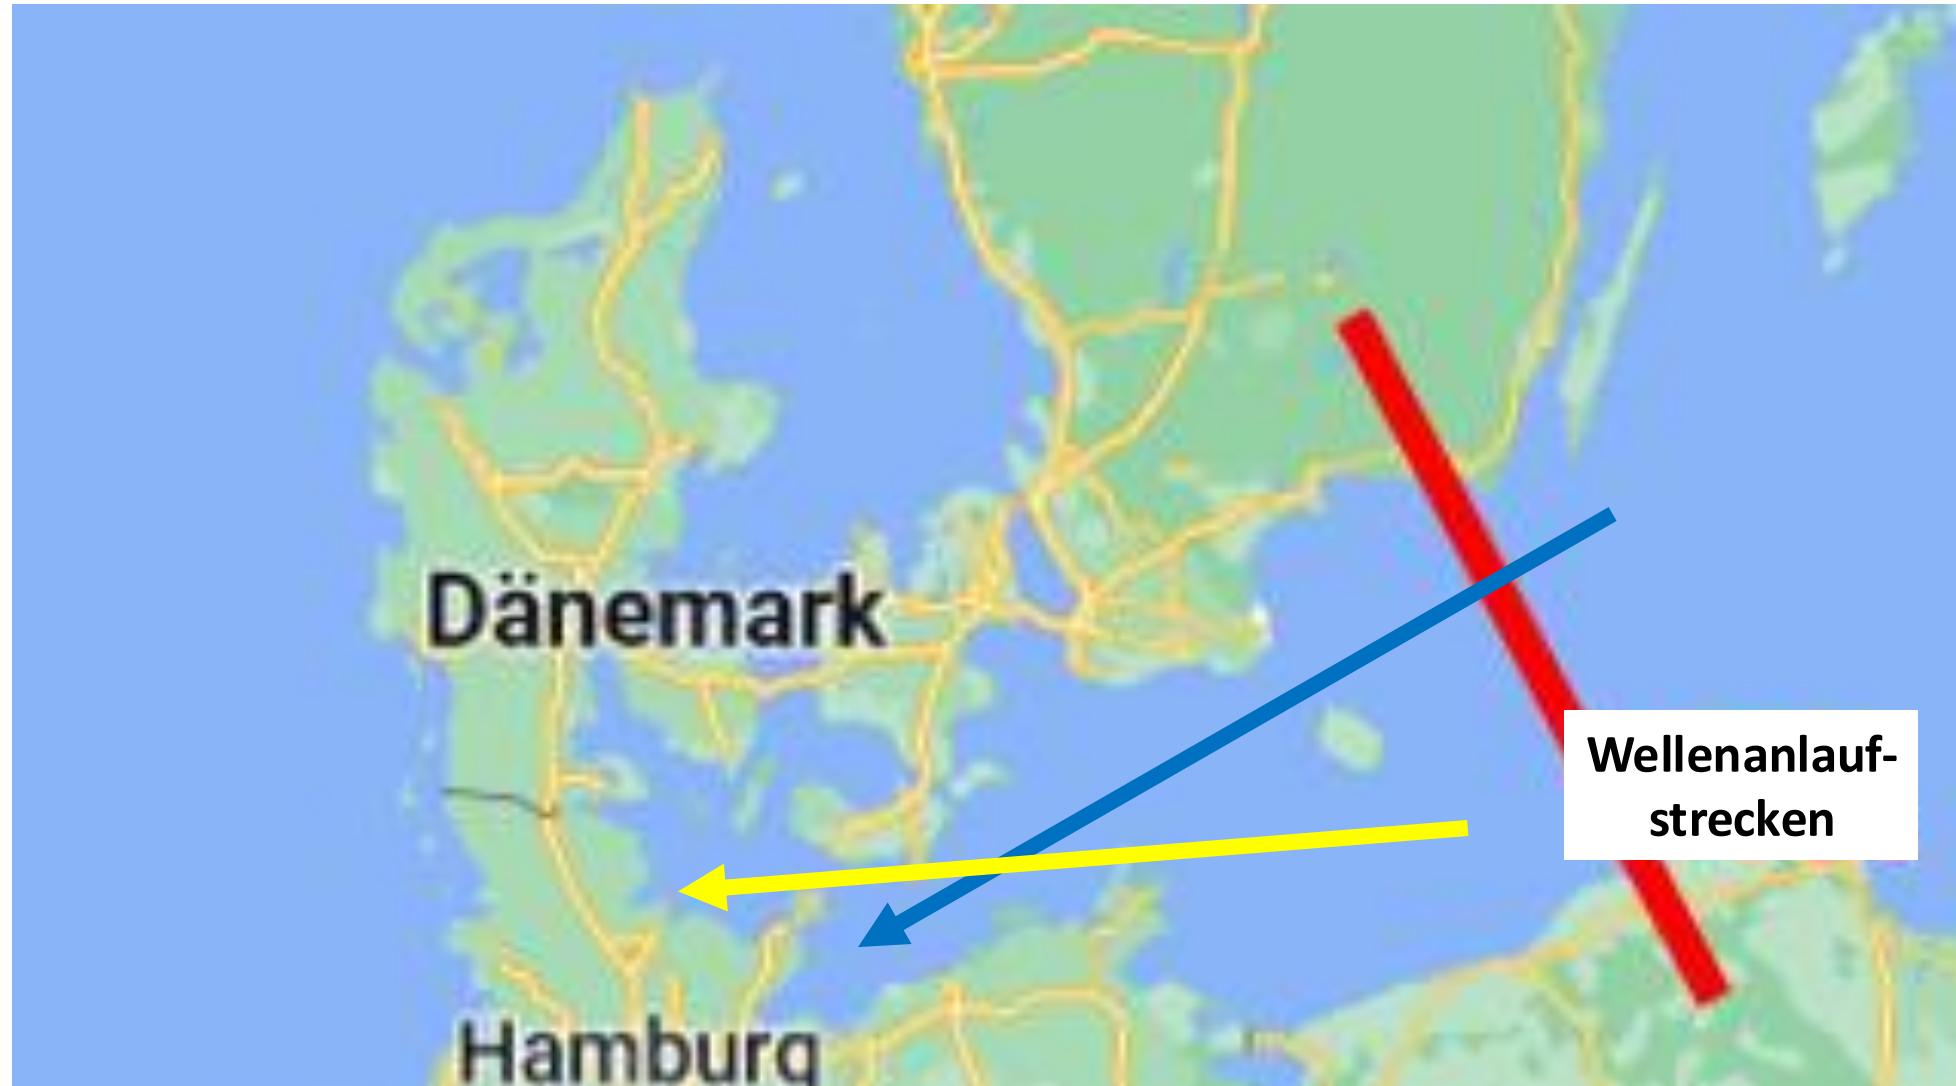
Schadwirkung durch Wellenanlaufstrecke und Wassertiefe (ansteigend durch Staueffekt)

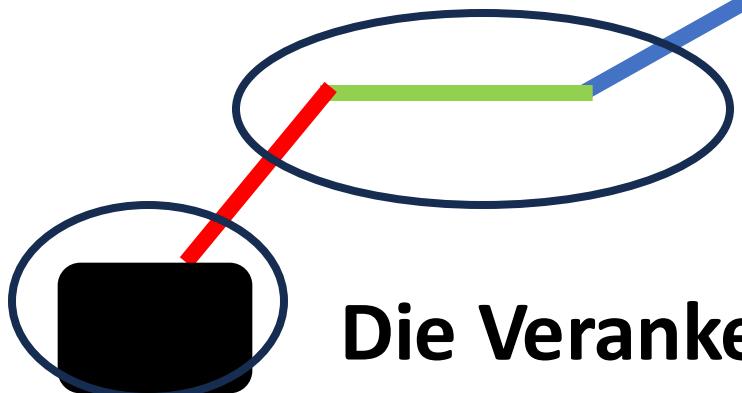
Die Schwachstellen eines Deiches

Überlausicherung der Deichkrone,
touristische Einrichtungen !!

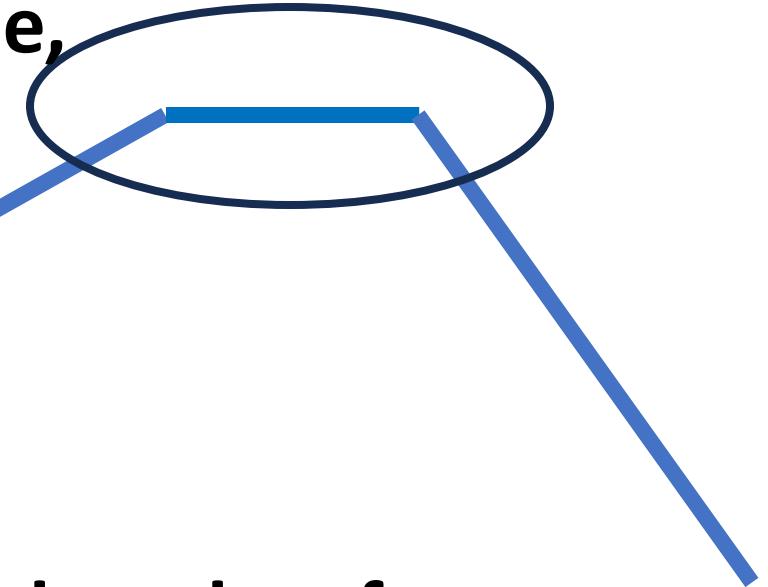
Übergang von Deckwerk auf
Grasböschung oder Vordeichgelände

Die Verankerung der Fußsicherung
(Mauer, Asphalt- oder Steindeckwerk)

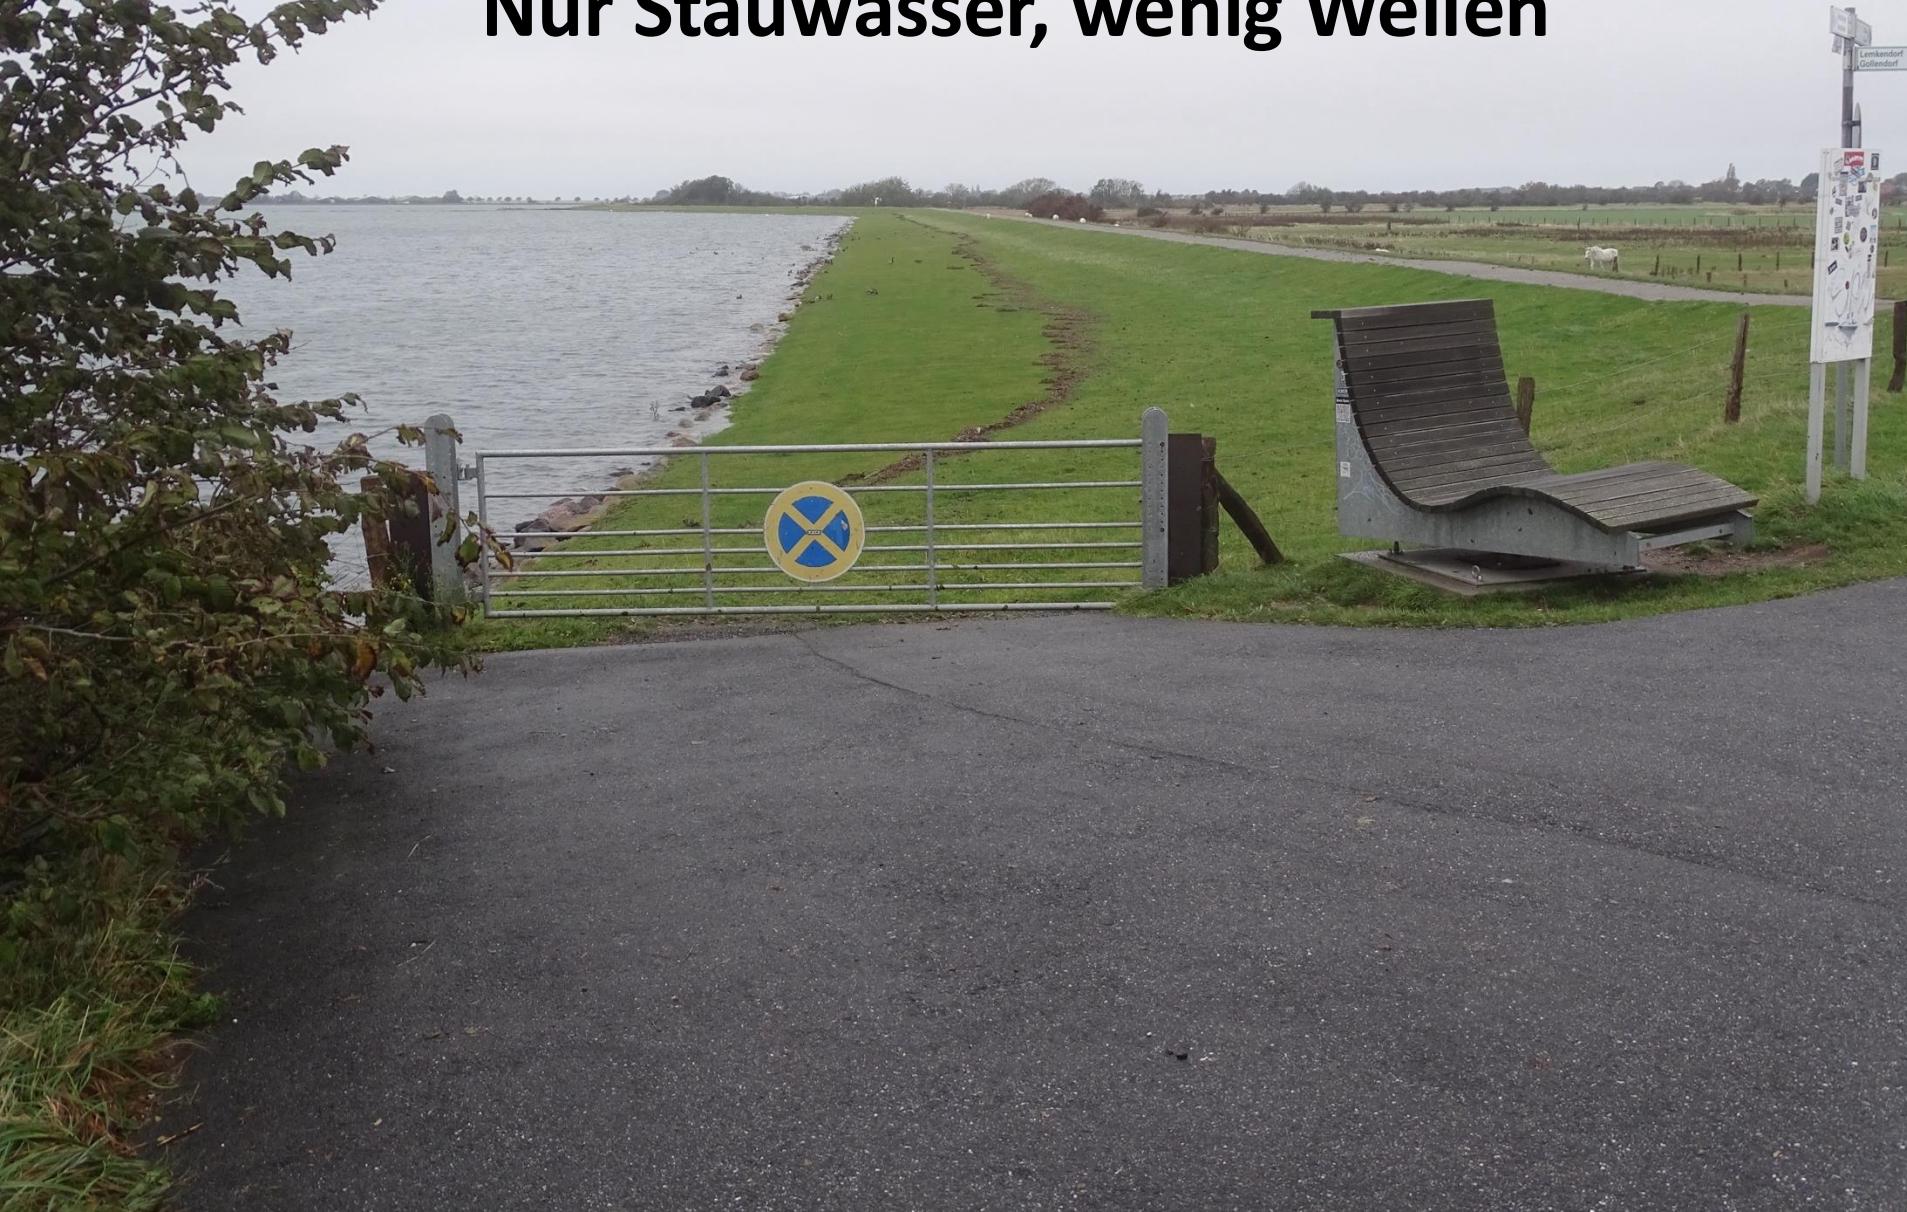
Hochwasserlinie am Deich Südküste Fehmarn, Nur Stauwasser, wenig Wellen

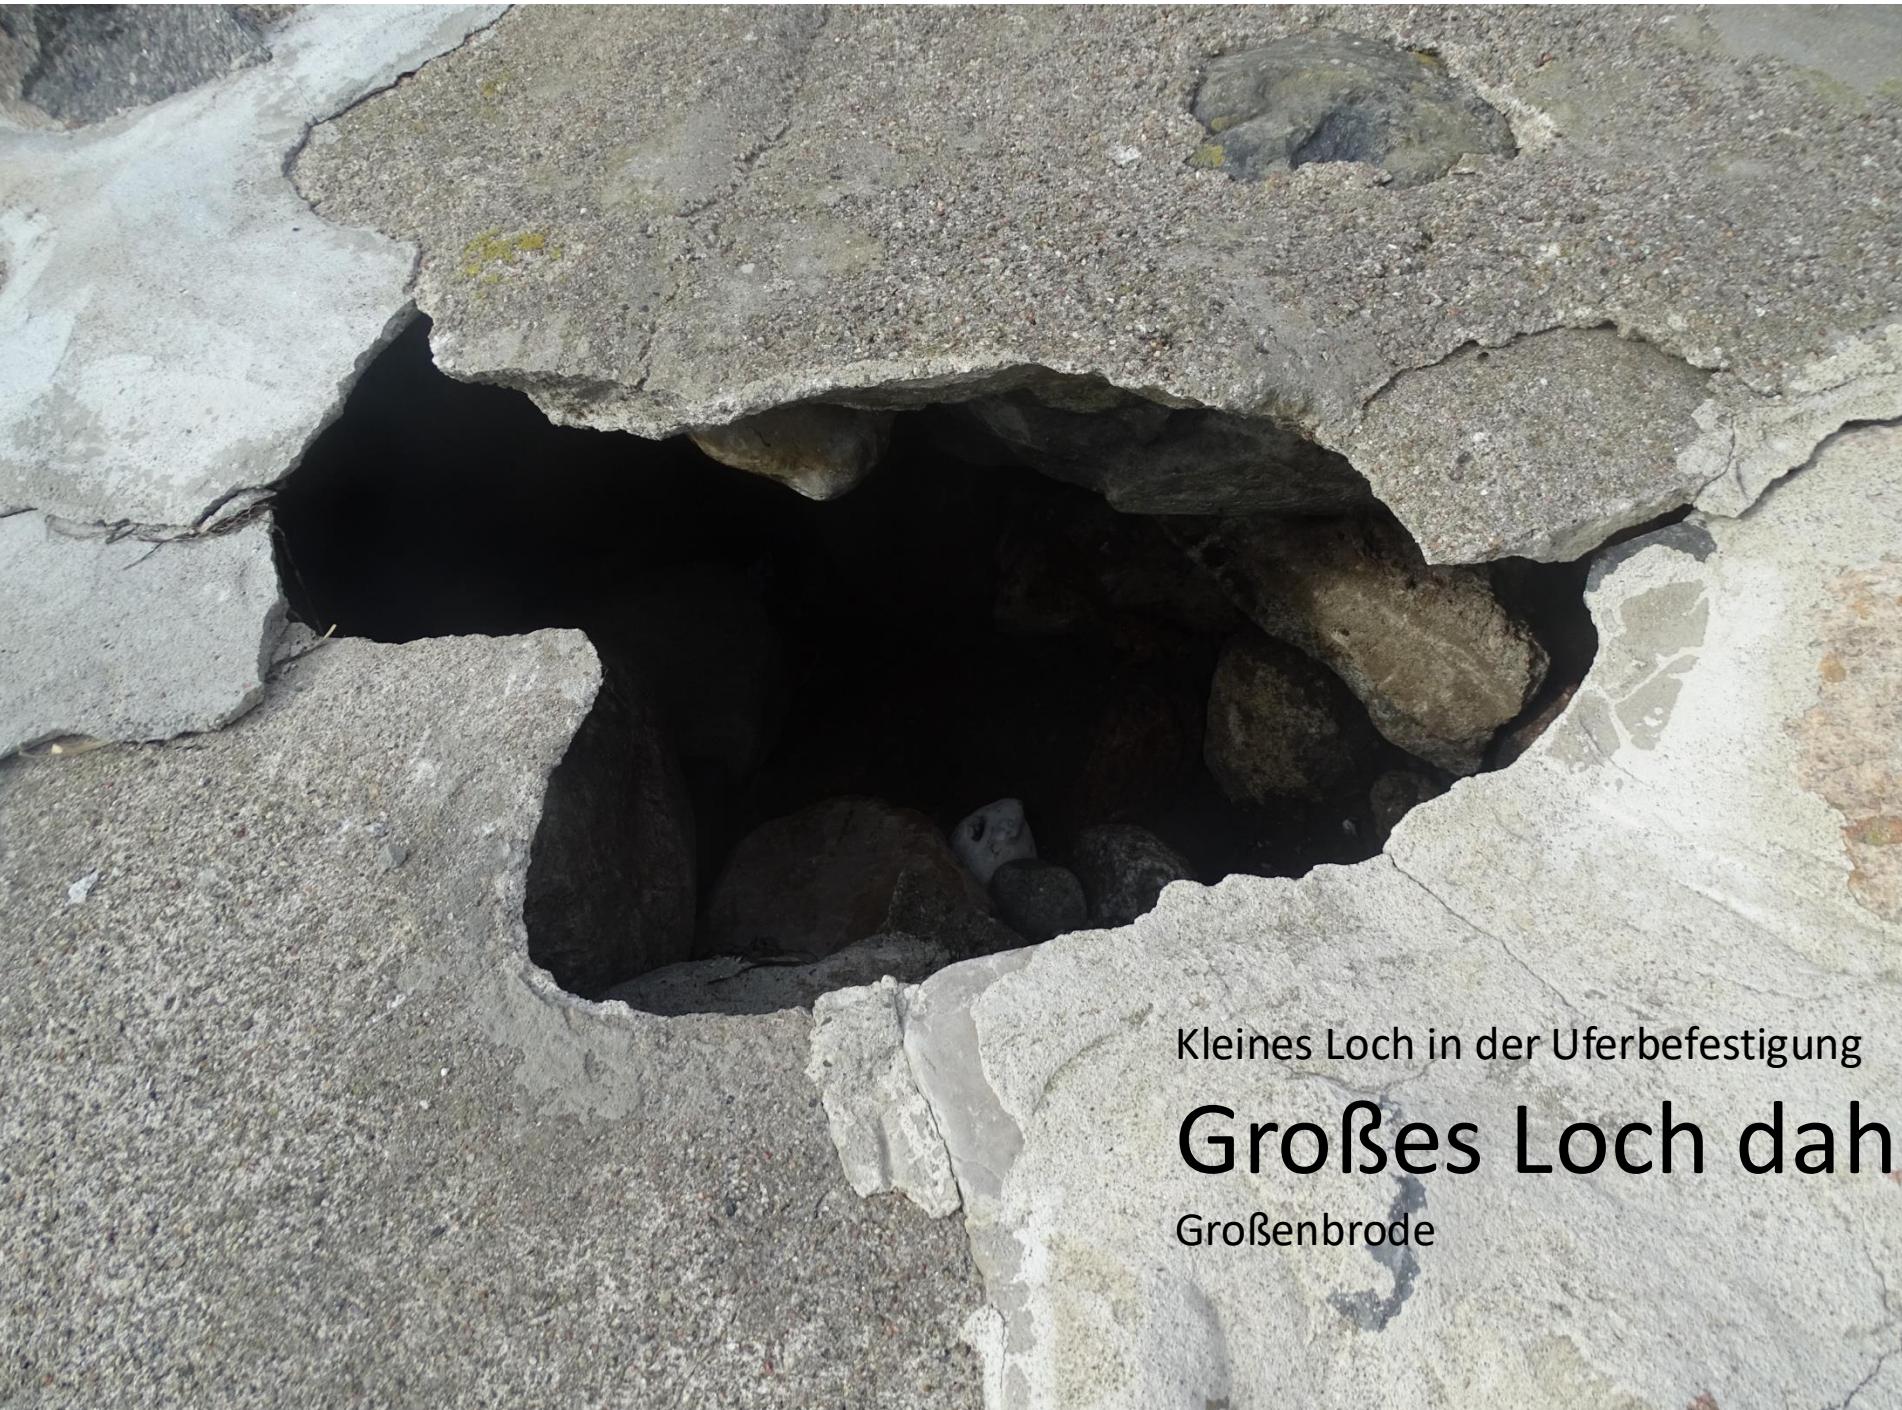
Kleines Loch in der Uferbefestigung
Großes Loch dahinter
Großenbrode

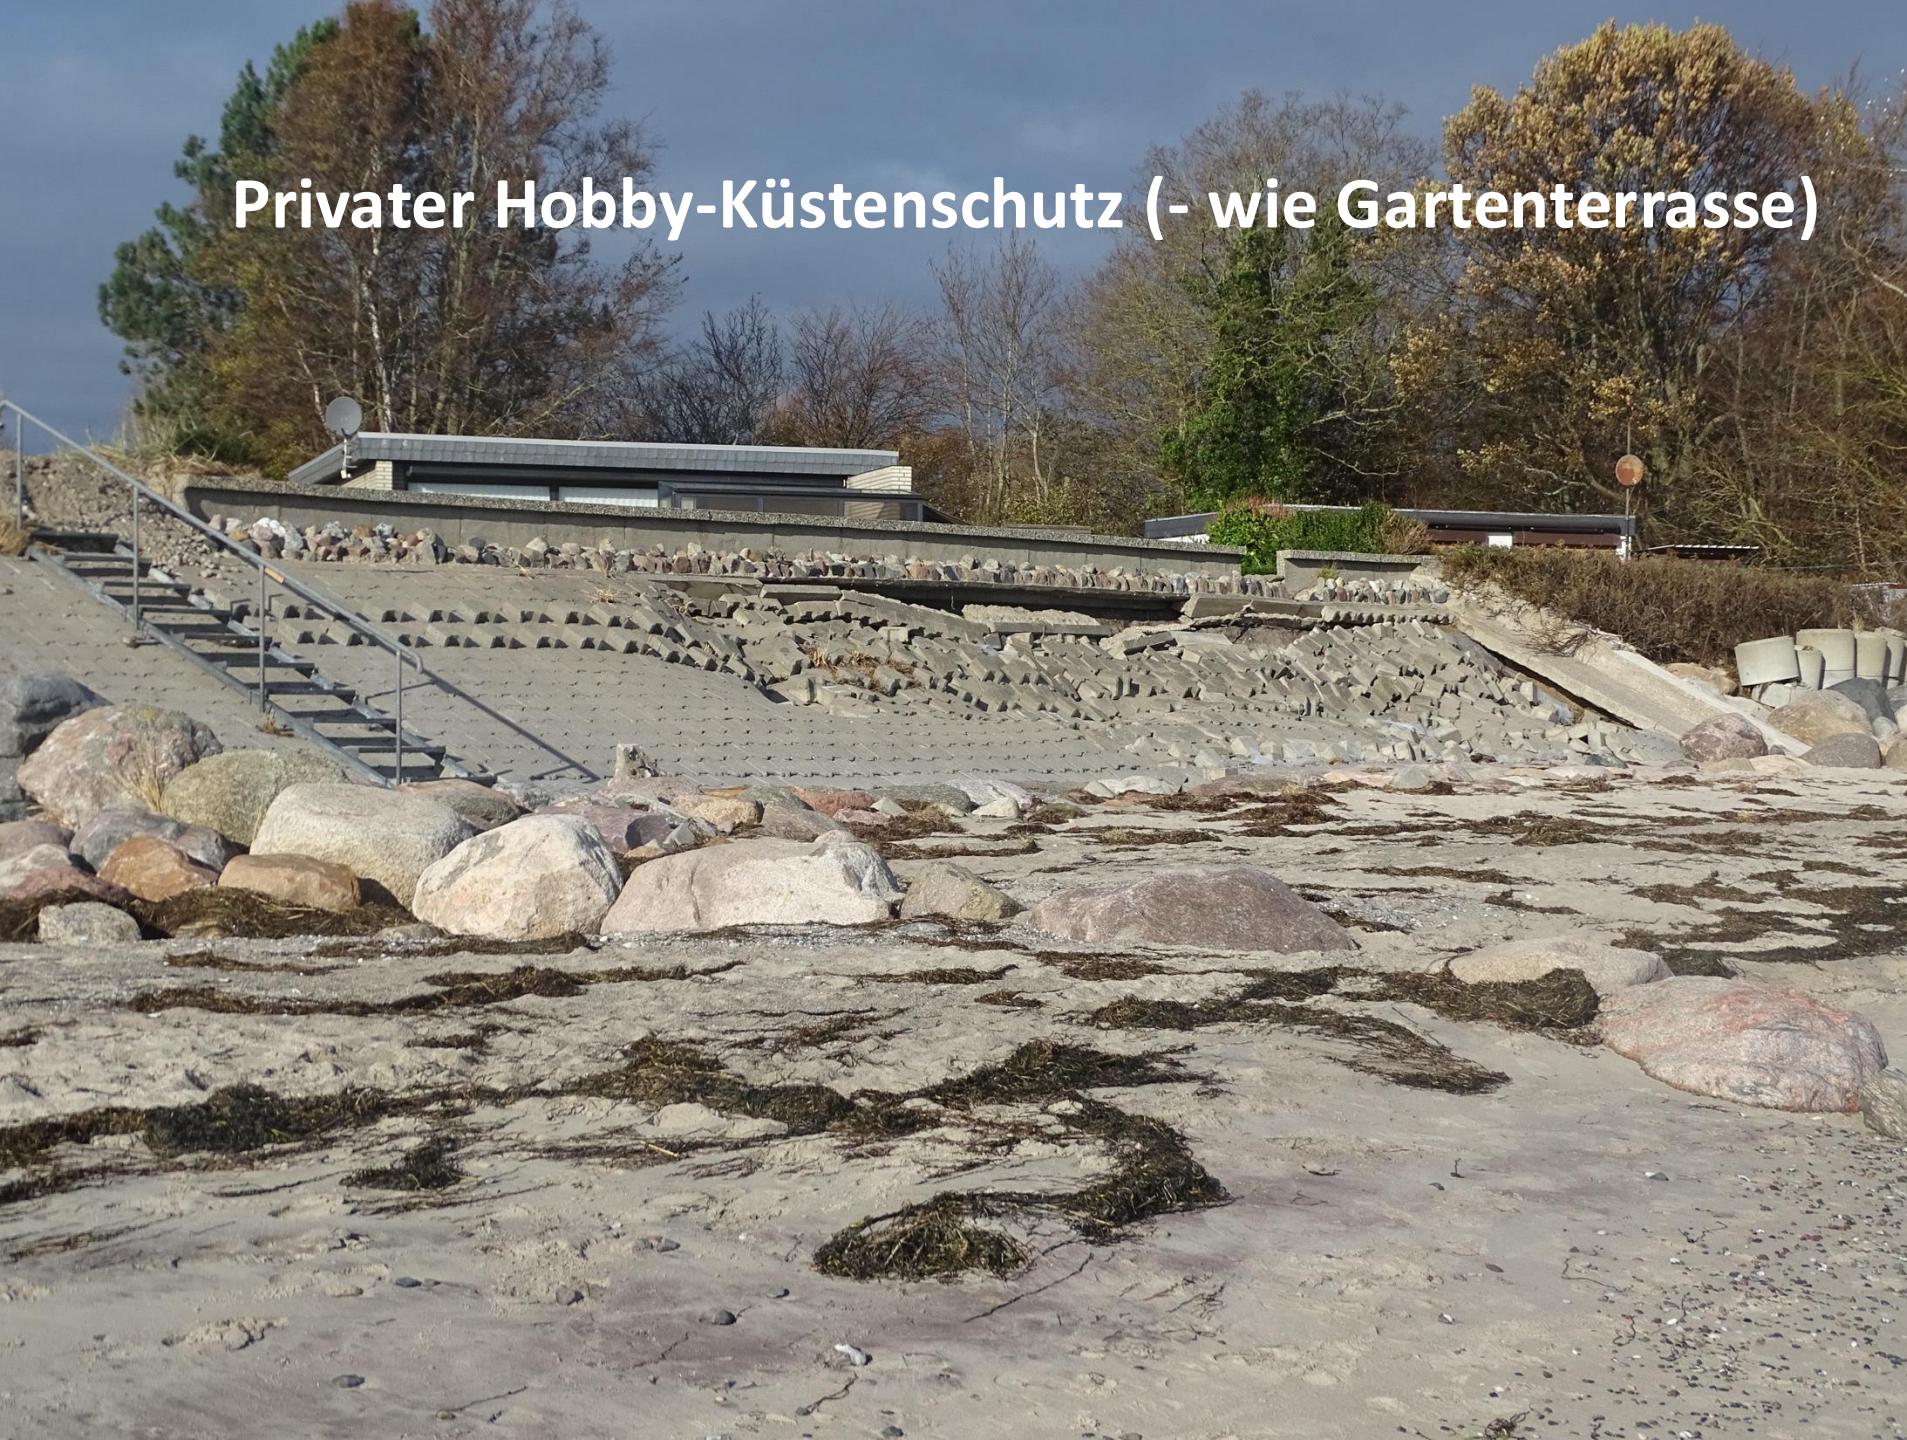
Privater Hobby-Küstenschutz (- wie Gartenterrasse)

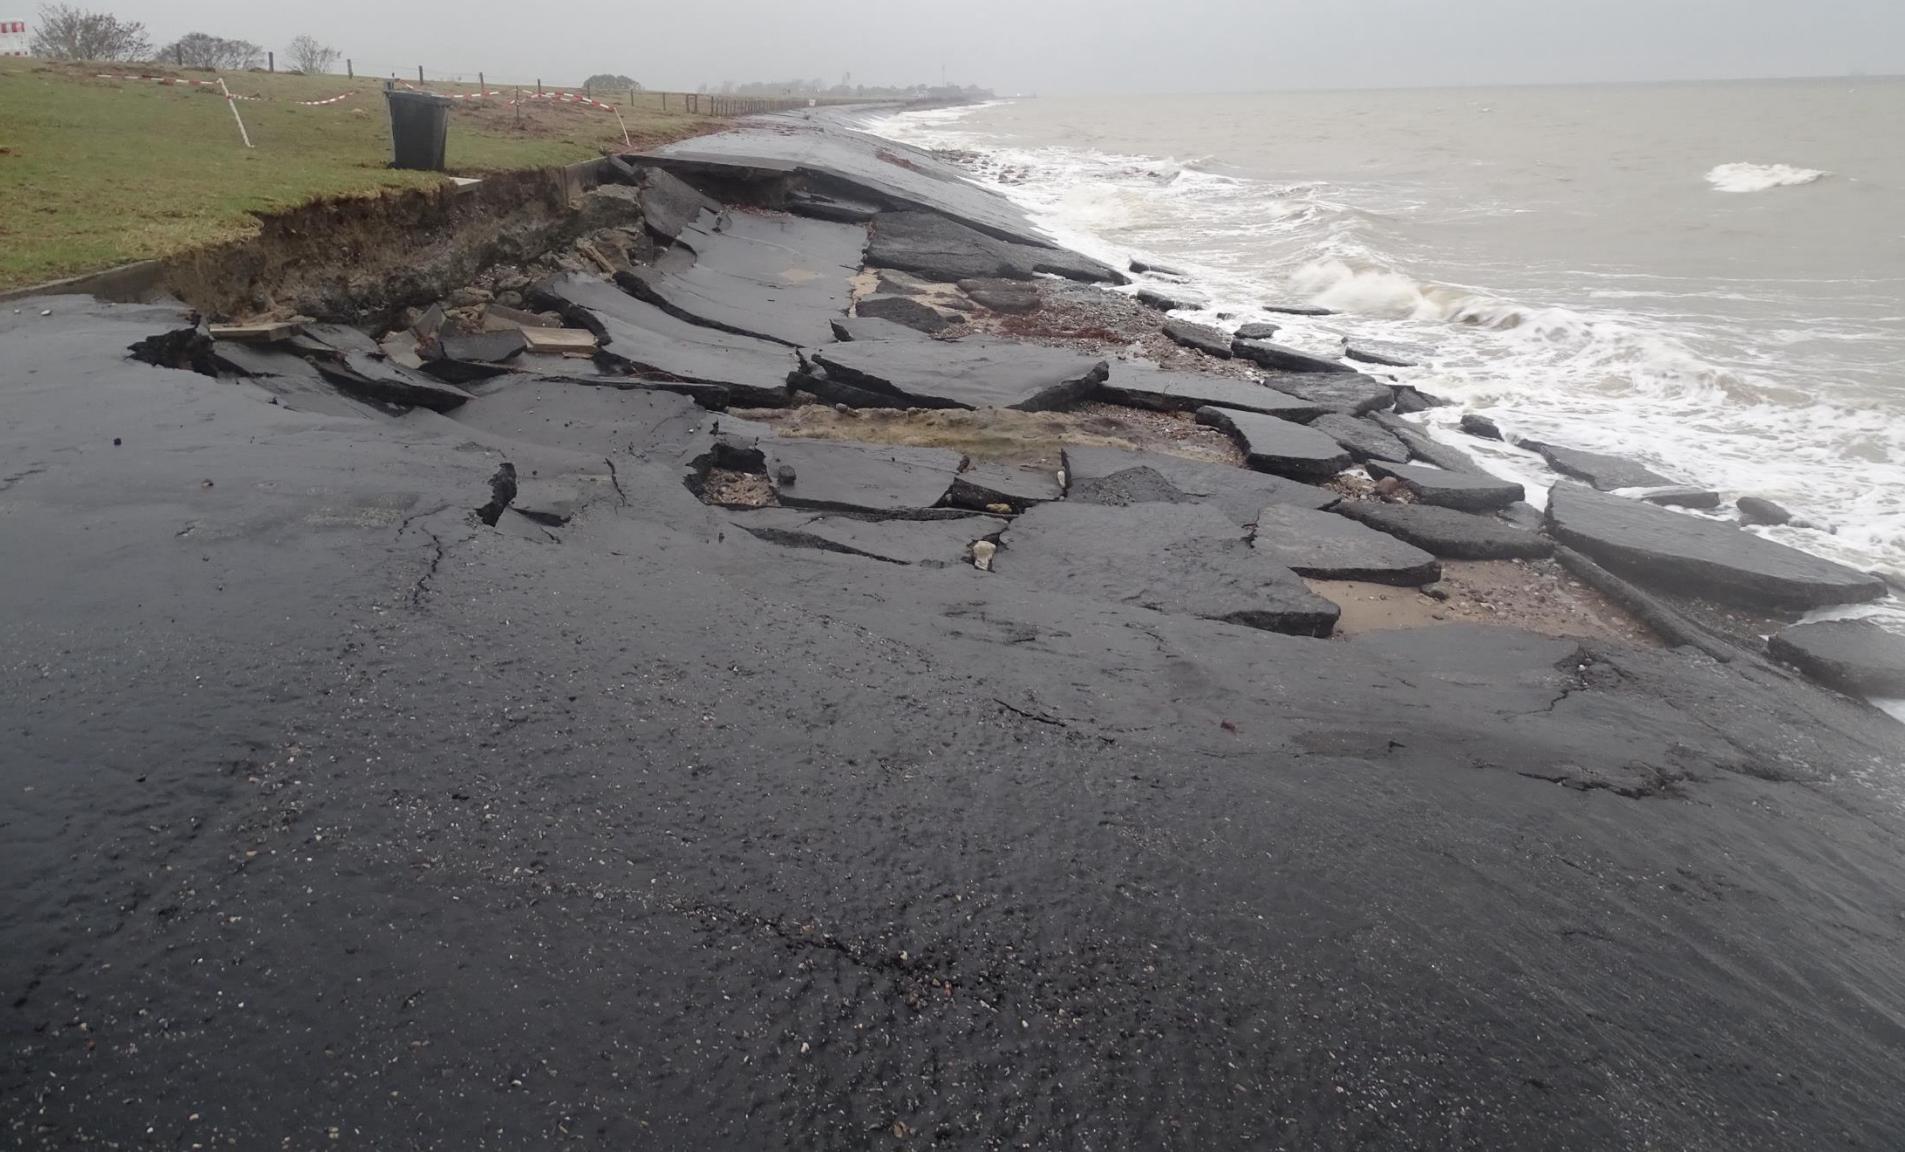
Landesschutzdeich Presen auf Fehmarn:

Unterspülung der am Fuß anscheinend zu schwach gesicherten Asphaltdecke
