Ostseeesturmflut

Oktobe 2023

Vortrag Coast & Prevention, 17.10.2025 in Husum
Klaus-D. Blanck, Bojendorf/Fehmarn

Einige Schadensbilder

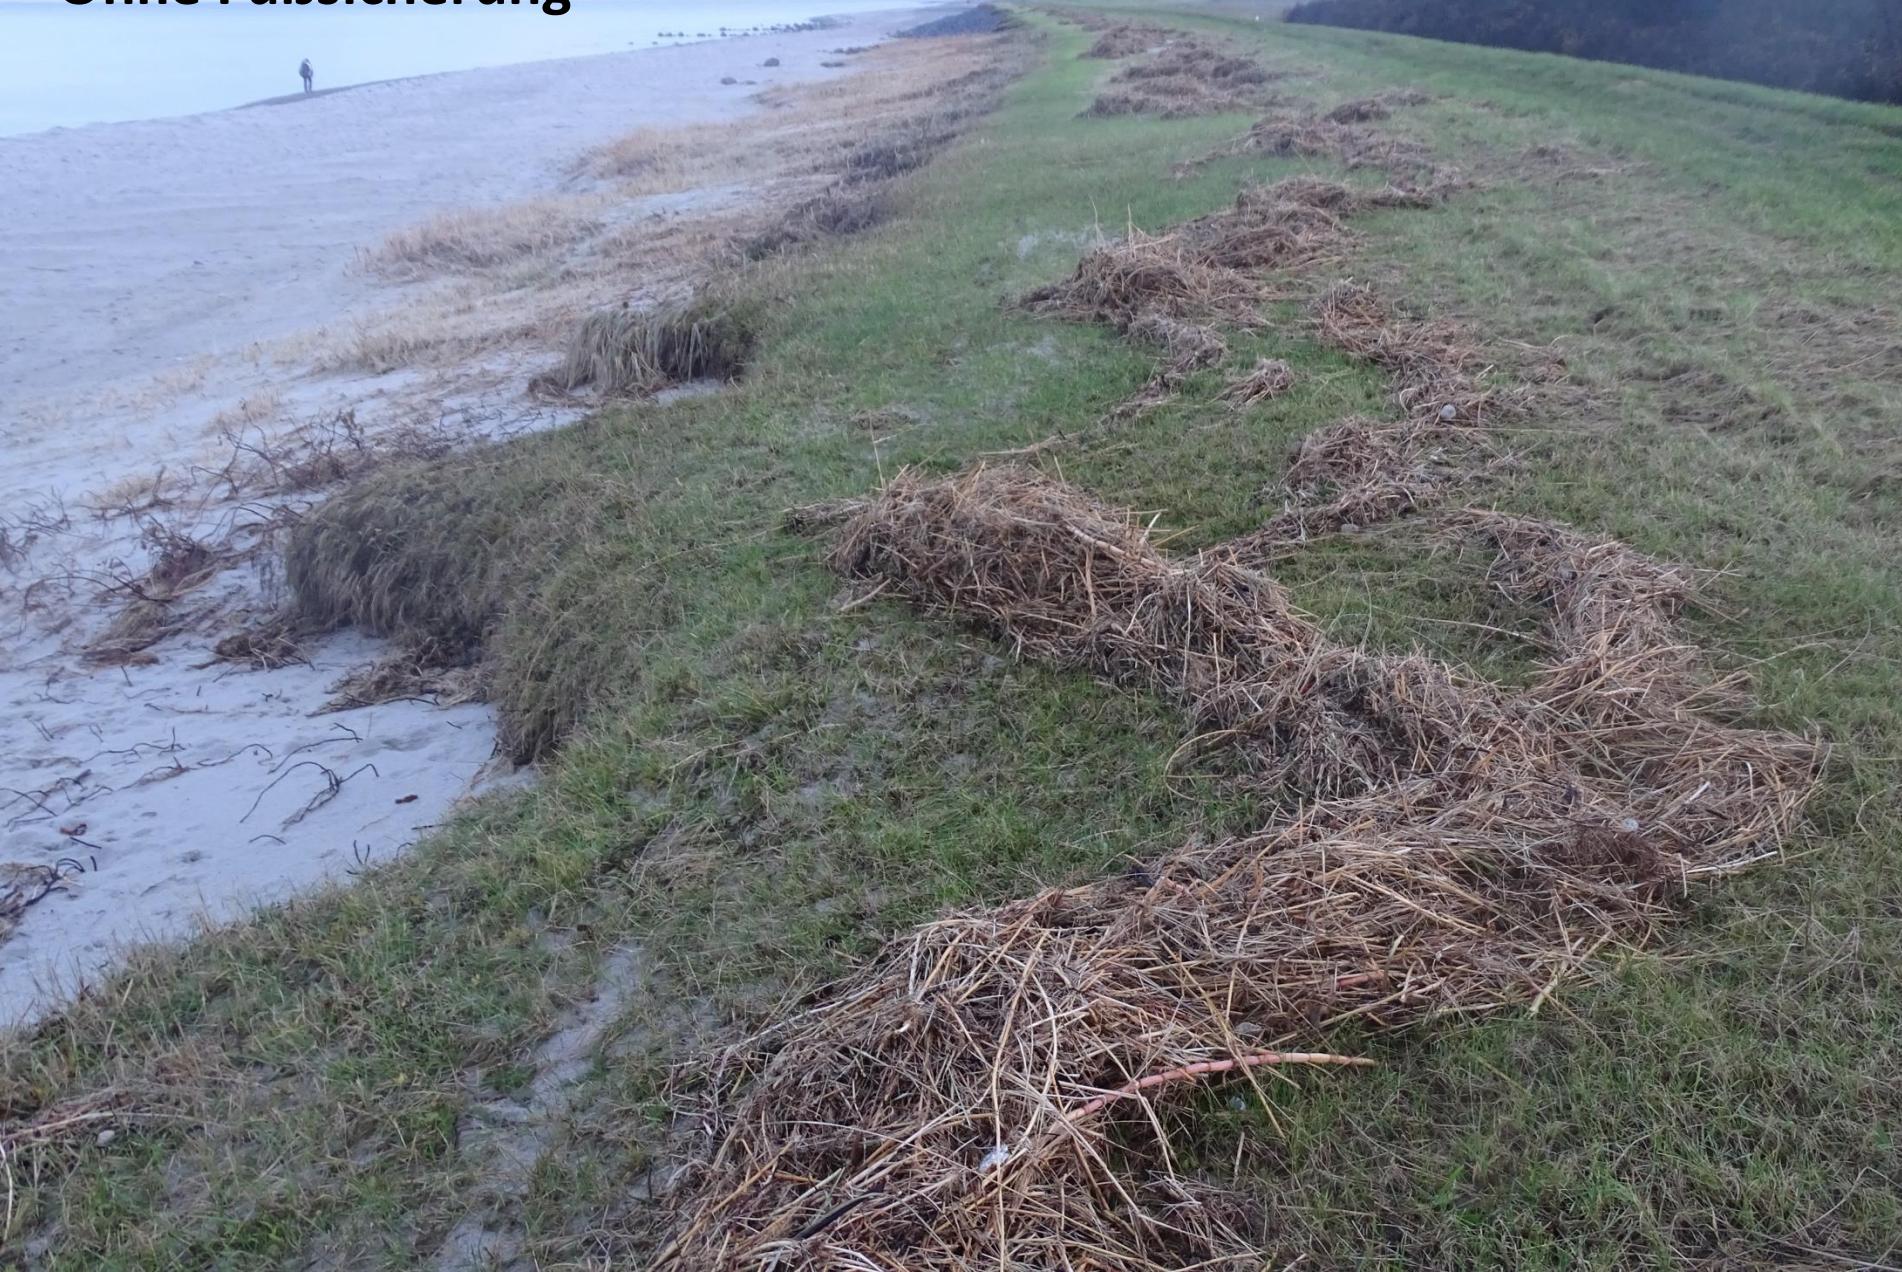
Deich Oehe-Schleimünde in vollem Wellenangriff

Ohne Fußsicherung

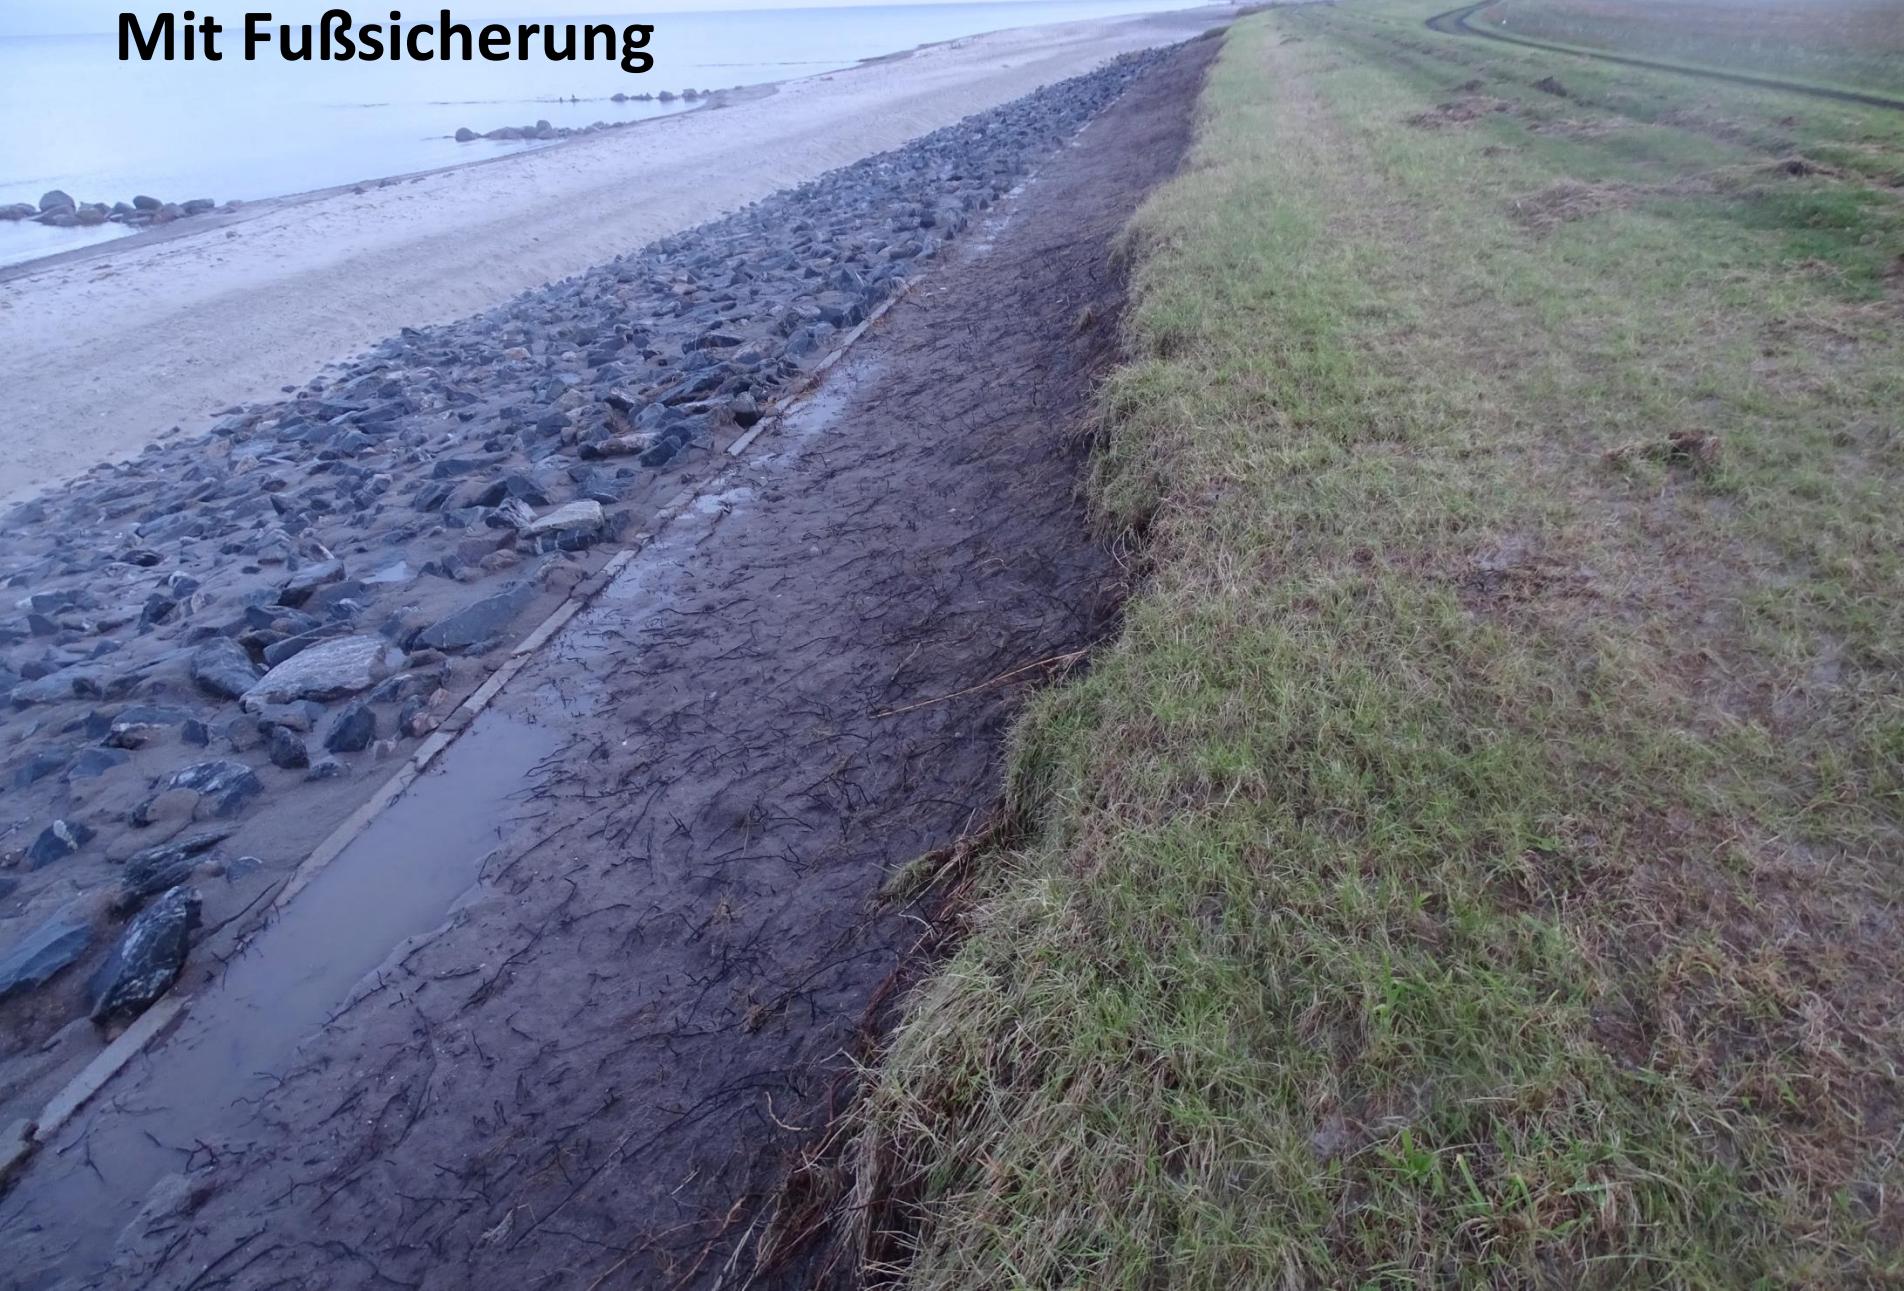
Oehe-Schleimünde im Staueffekt und Wellenauflauf Mit Fußsicherung

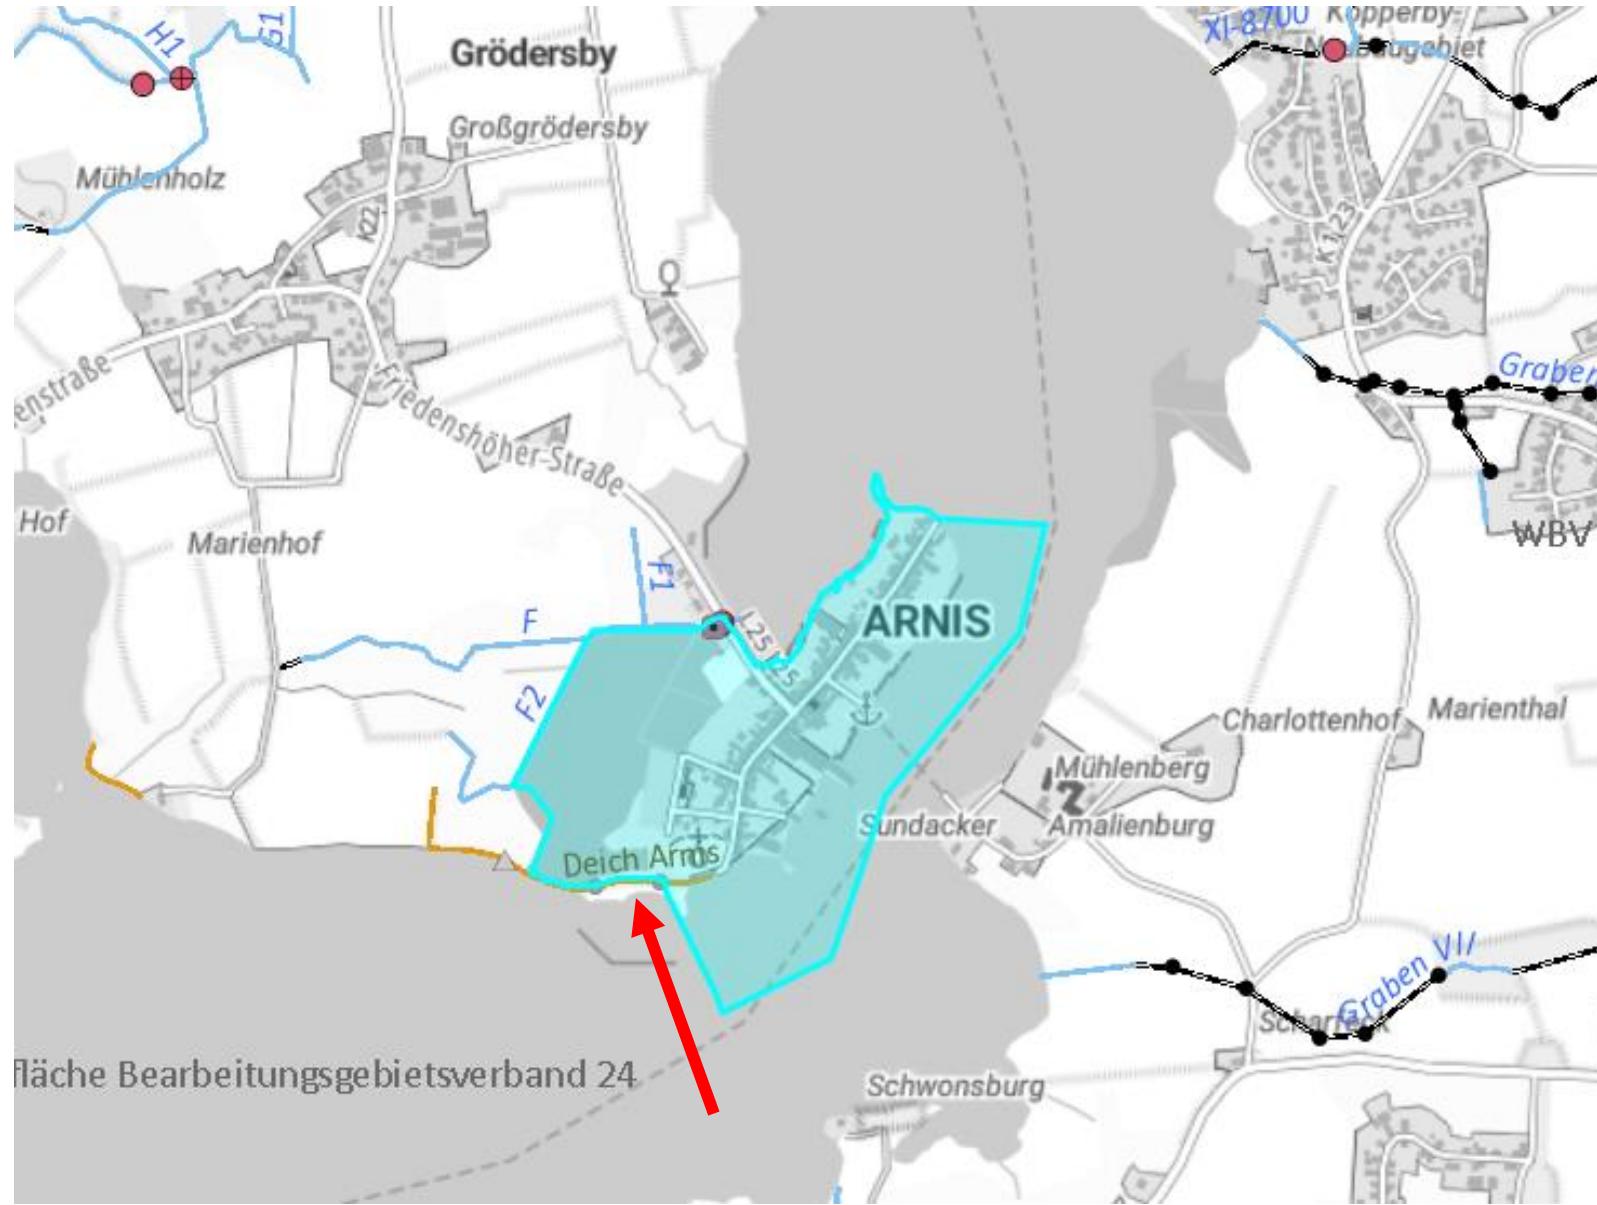
Schwer erklärbare Effekte: Deichbruch Arnis

Orkan aus Ost
Schlei-Hochwasser drückt
von Norden

Der Deich bricht an einer
vermeintlich wind- und
stromabgewandten Seite
und an der höchsten Stelle!

Ursache:
Wirbel durch Buhnen ?
Interferenzen Gegenküste ?
Unterhaltungsmangel ?

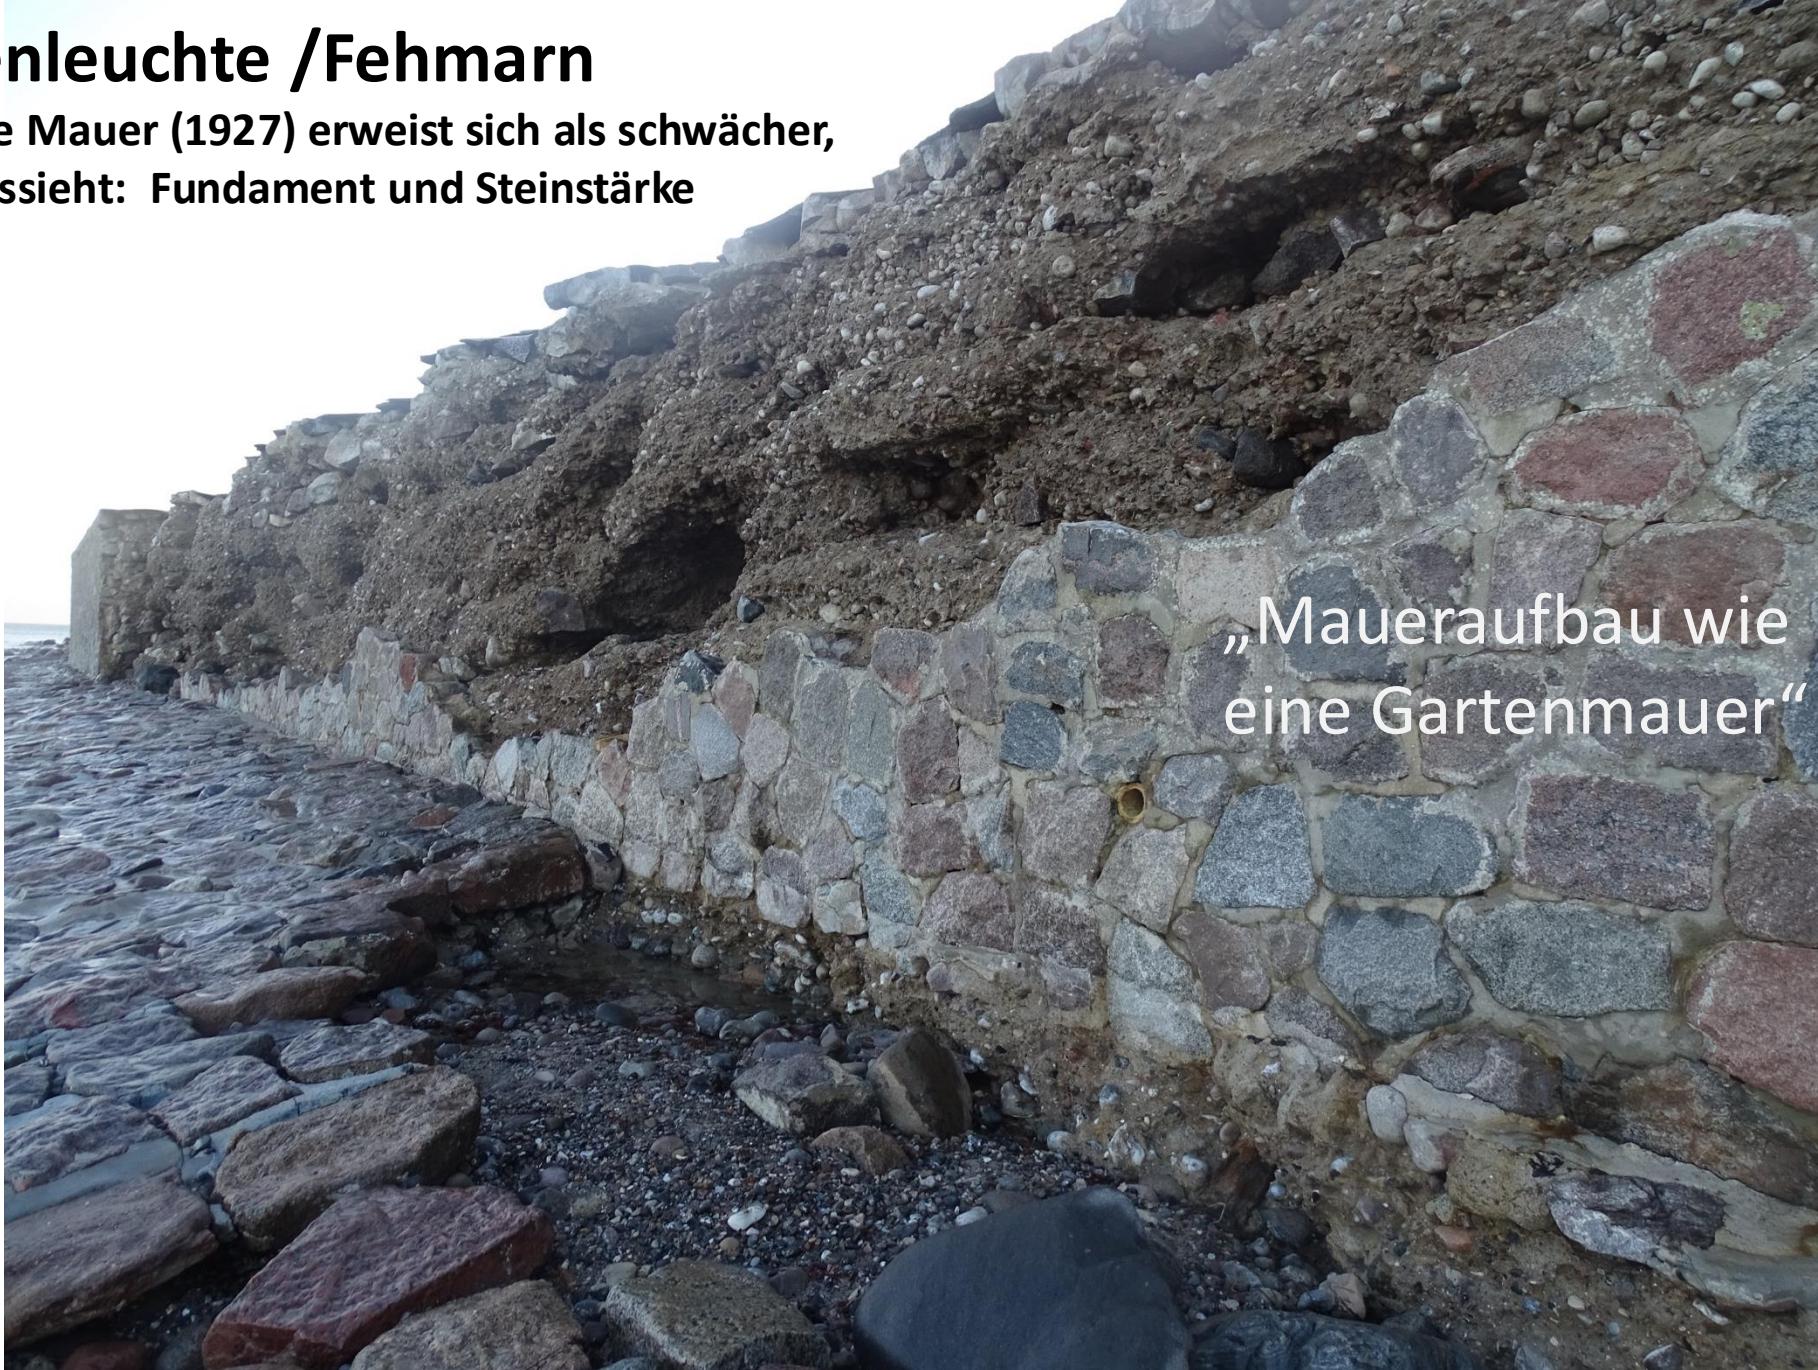
Marienleuchte /Fehmarn

Auch eine Mauer (1927) erweist sich als schwächer,
als sie aussieht: Fundament und Steinstärke

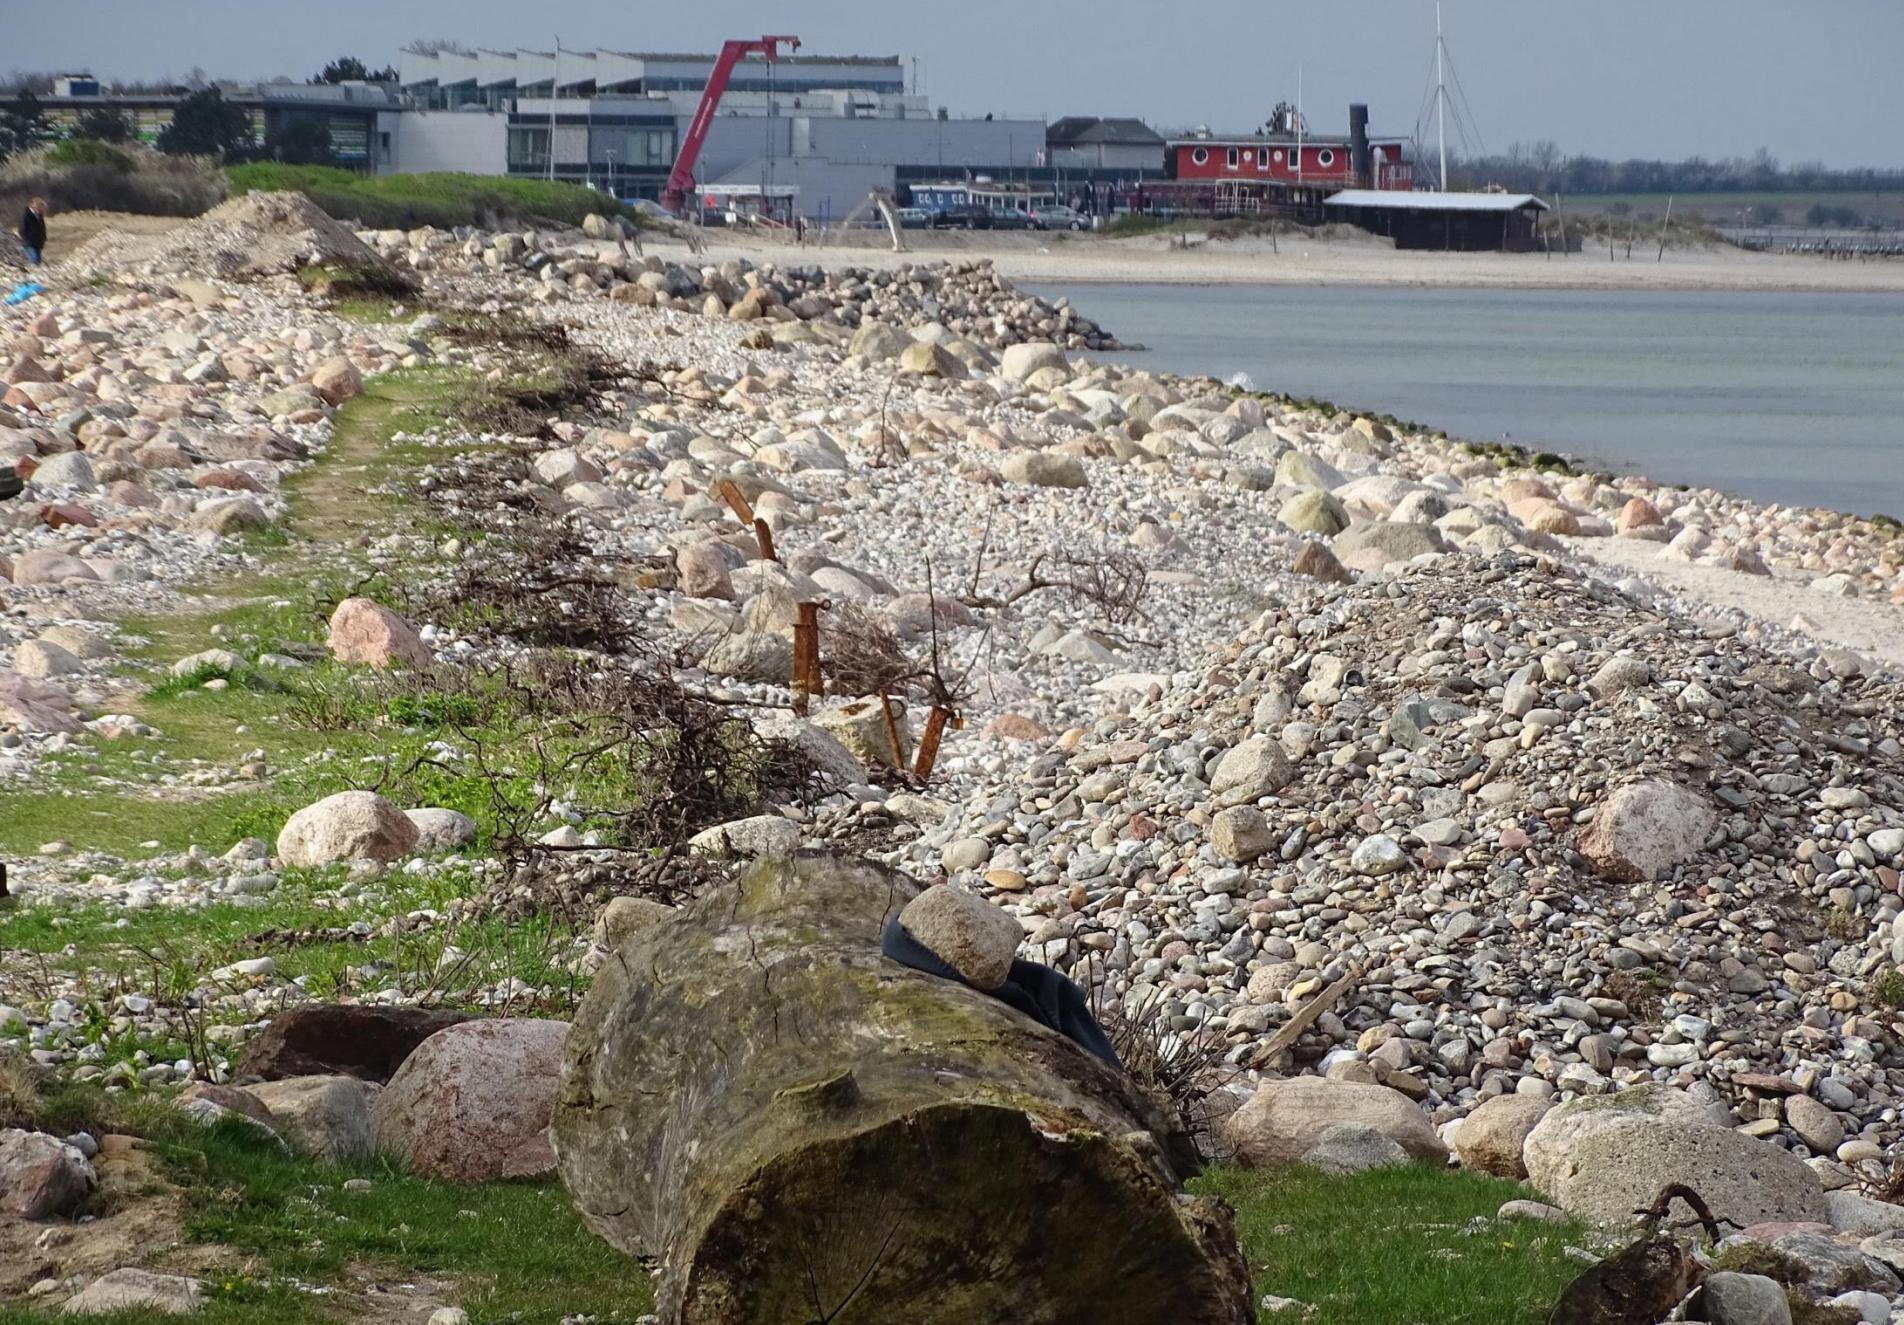
Damp / Fischleger noch im April 2024

Findlinge haben im direkten Bereich des Wellenangriffs nicht zu suchen

- Steine haben unter Wasser gleiche Masse,
aber ein geringeres Gewicht
- Runde Findlinge können rollen, gebrochenes Material rollt extrem schwer und verhakt sich stärker

- nur gebrochenes oder verklammertes Material
- oder Material mit sehr hohem spezifischem Gewicht

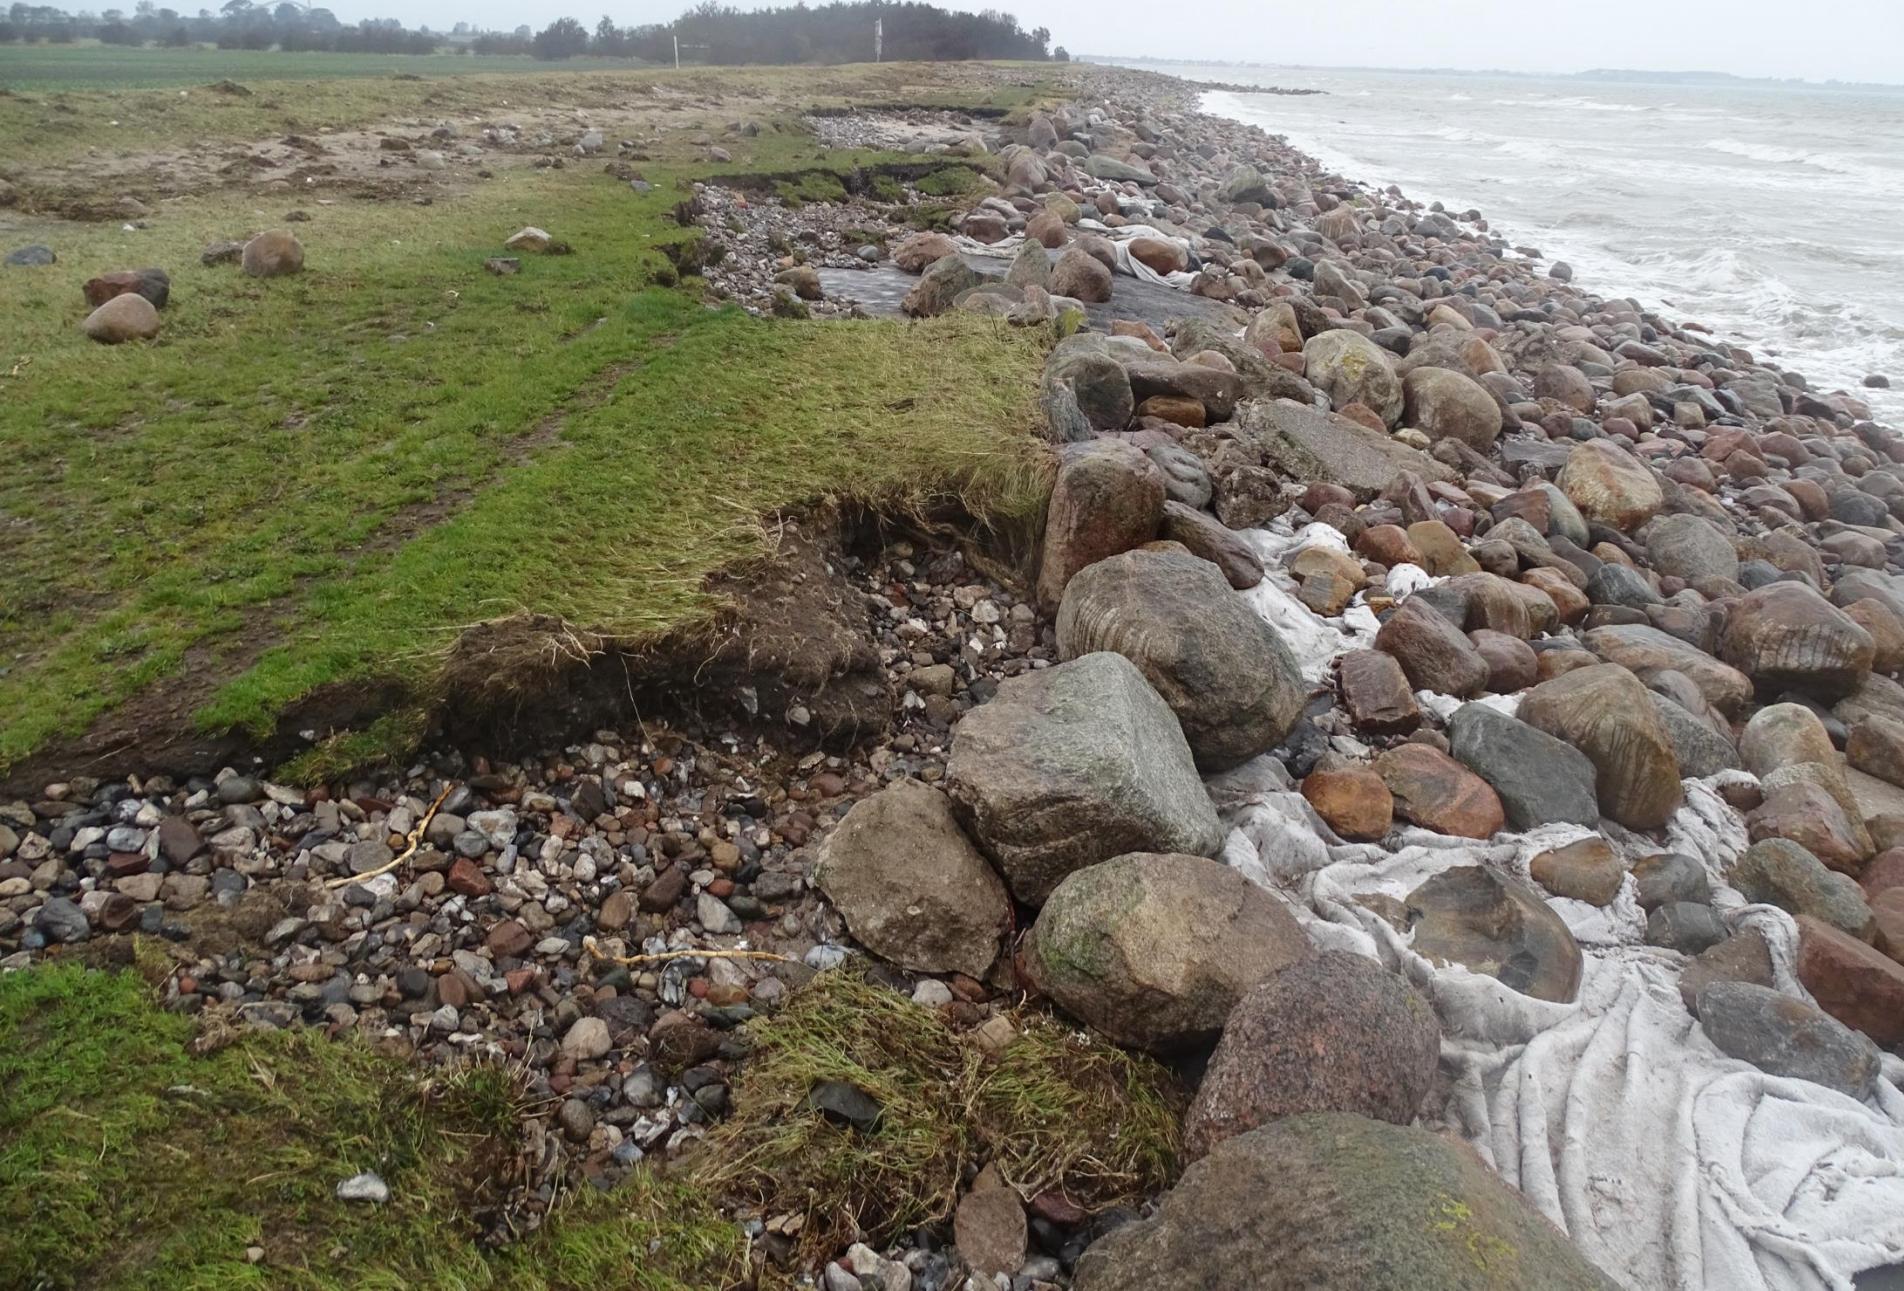
Regionaldeich vor dem Großenbroder Moor, schwerster Wellenschlag

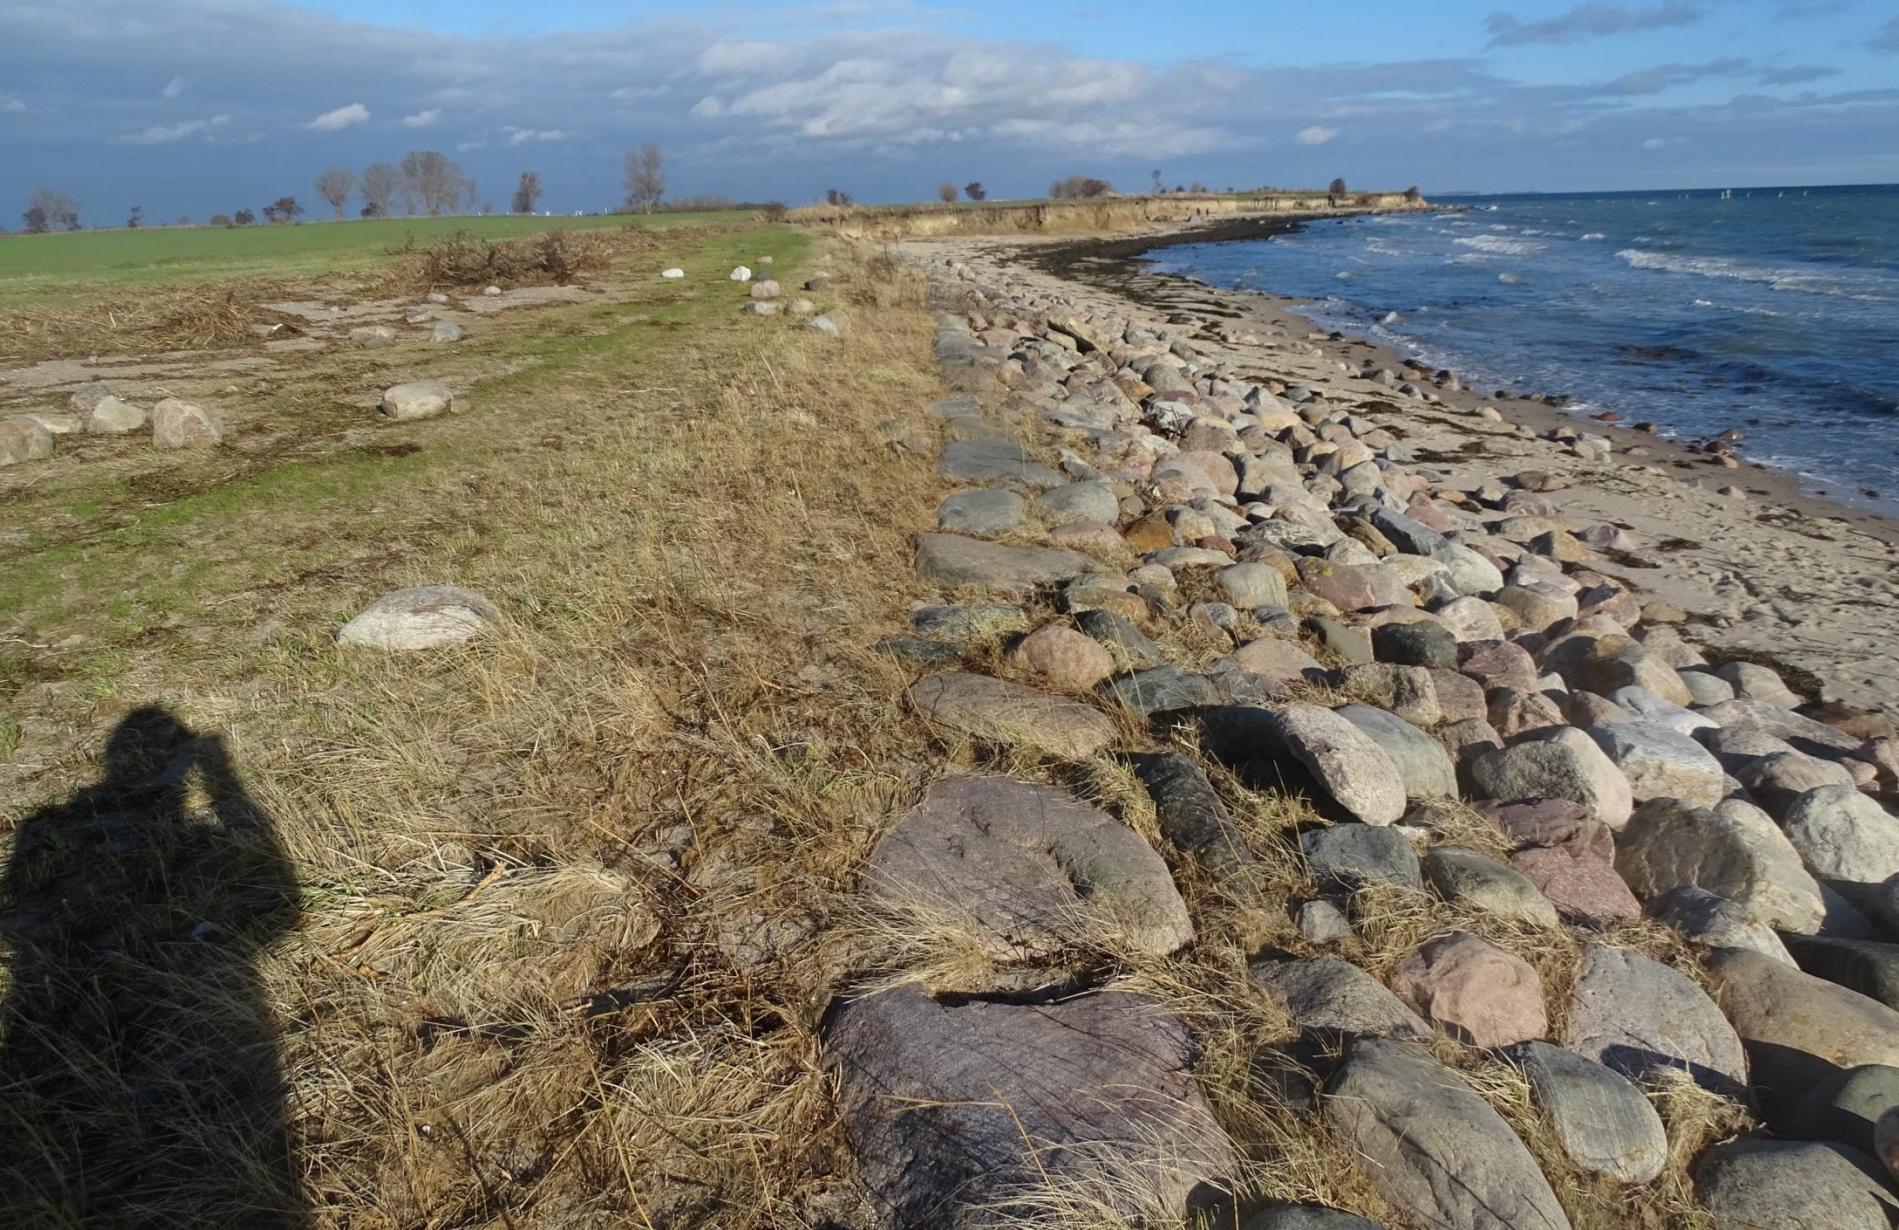
**Gutes Beispiel für den Übergang Befestigung / Grasdeich
Die großen Steine nach oben! Findlinge verrollen leichter als gebrochener Stein**

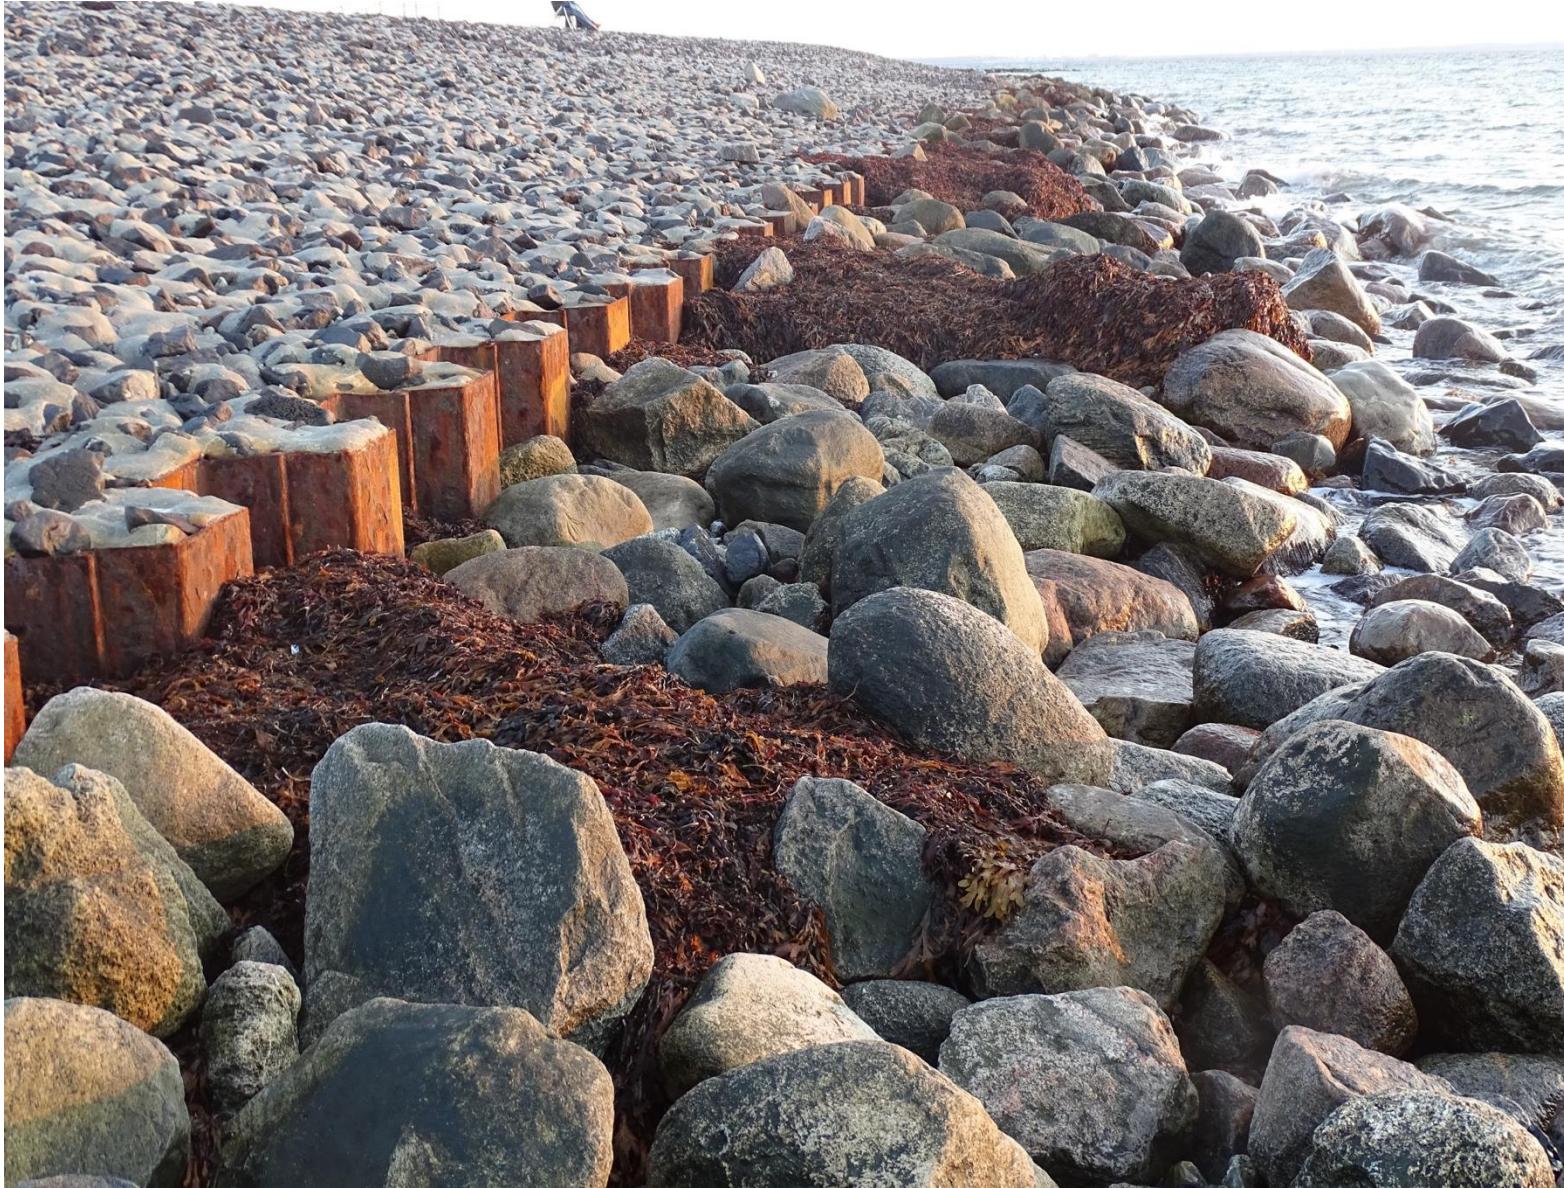
Fußsicherung eines Deiches in mittelschwerem Wellenauflauf mit Findlingen auf Meeresboden. Hier Verrollungs-Zustand nach 4 Jahren (2022)
→ keine rollfähigen Steine, sondern gebrochenes Steinmaterial verwenden!

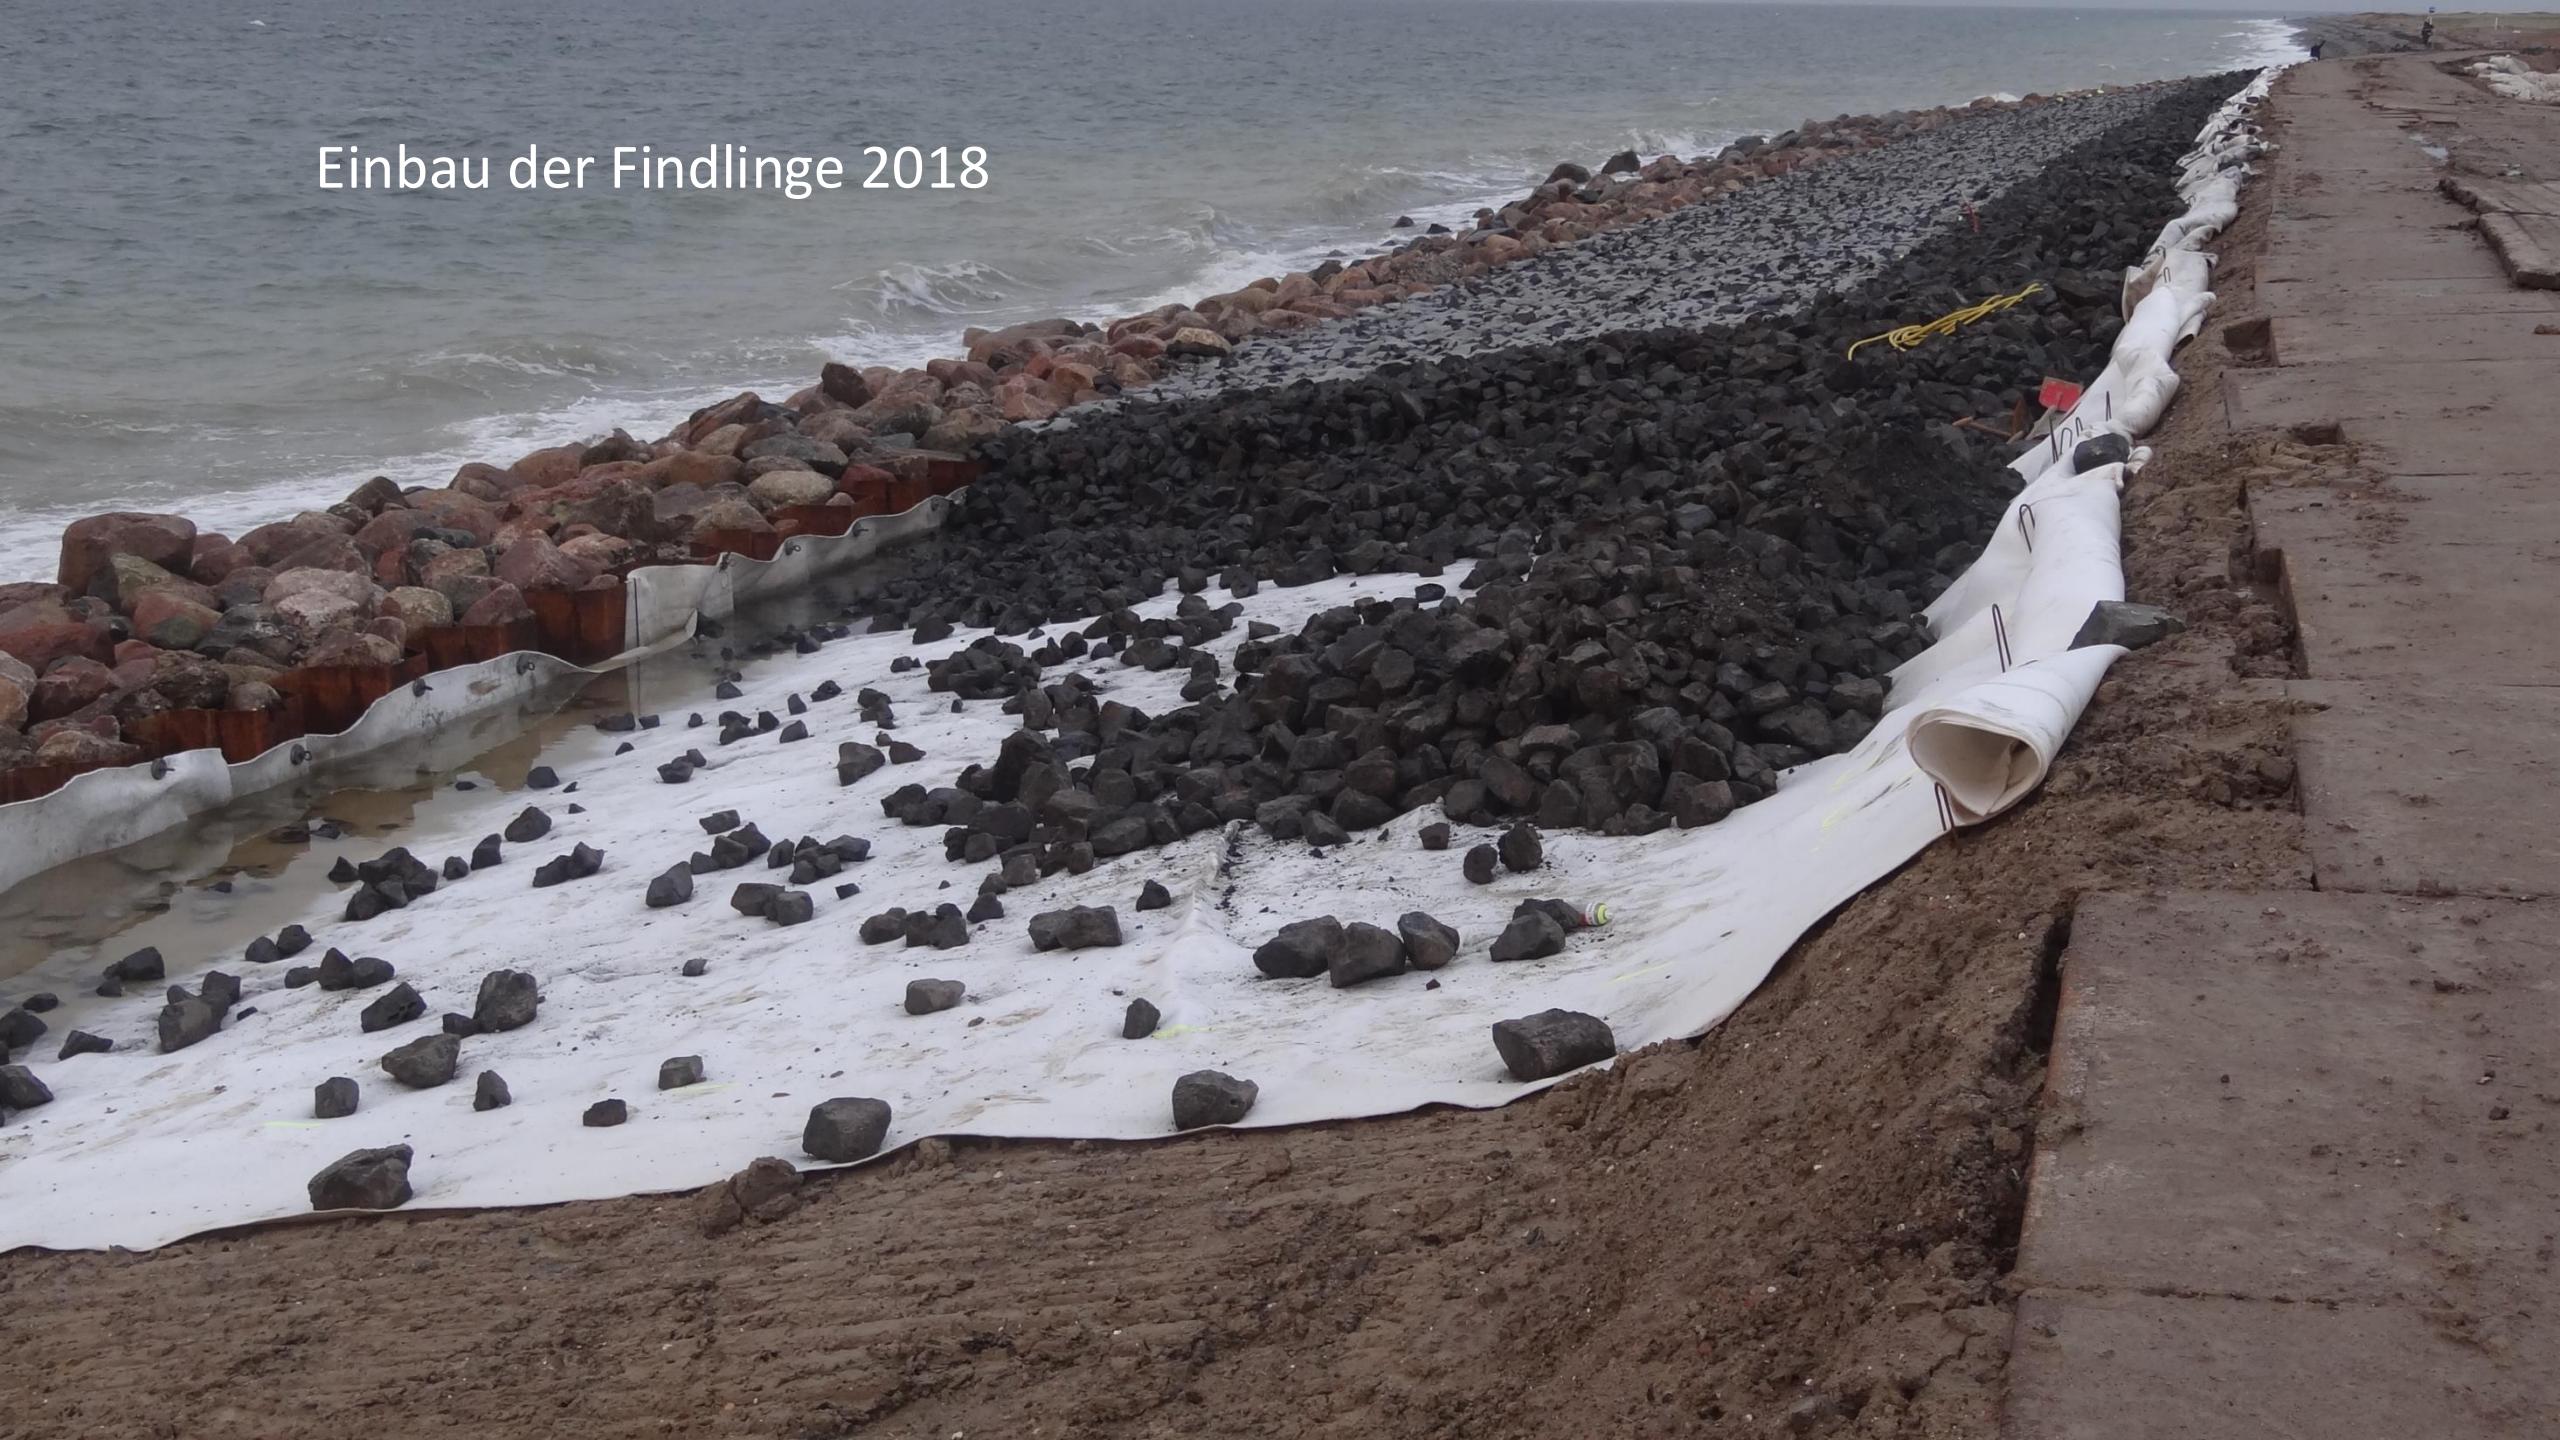
Einbau der Findlinge 2018
