Ostseeesturmflut

Oktobe 2023

Vortrag Coast & Prevention, 17.10.2025 in Husum
Klaus-D. Blanck, Bojendorf/Fehmarn

Einige Schadensbilder

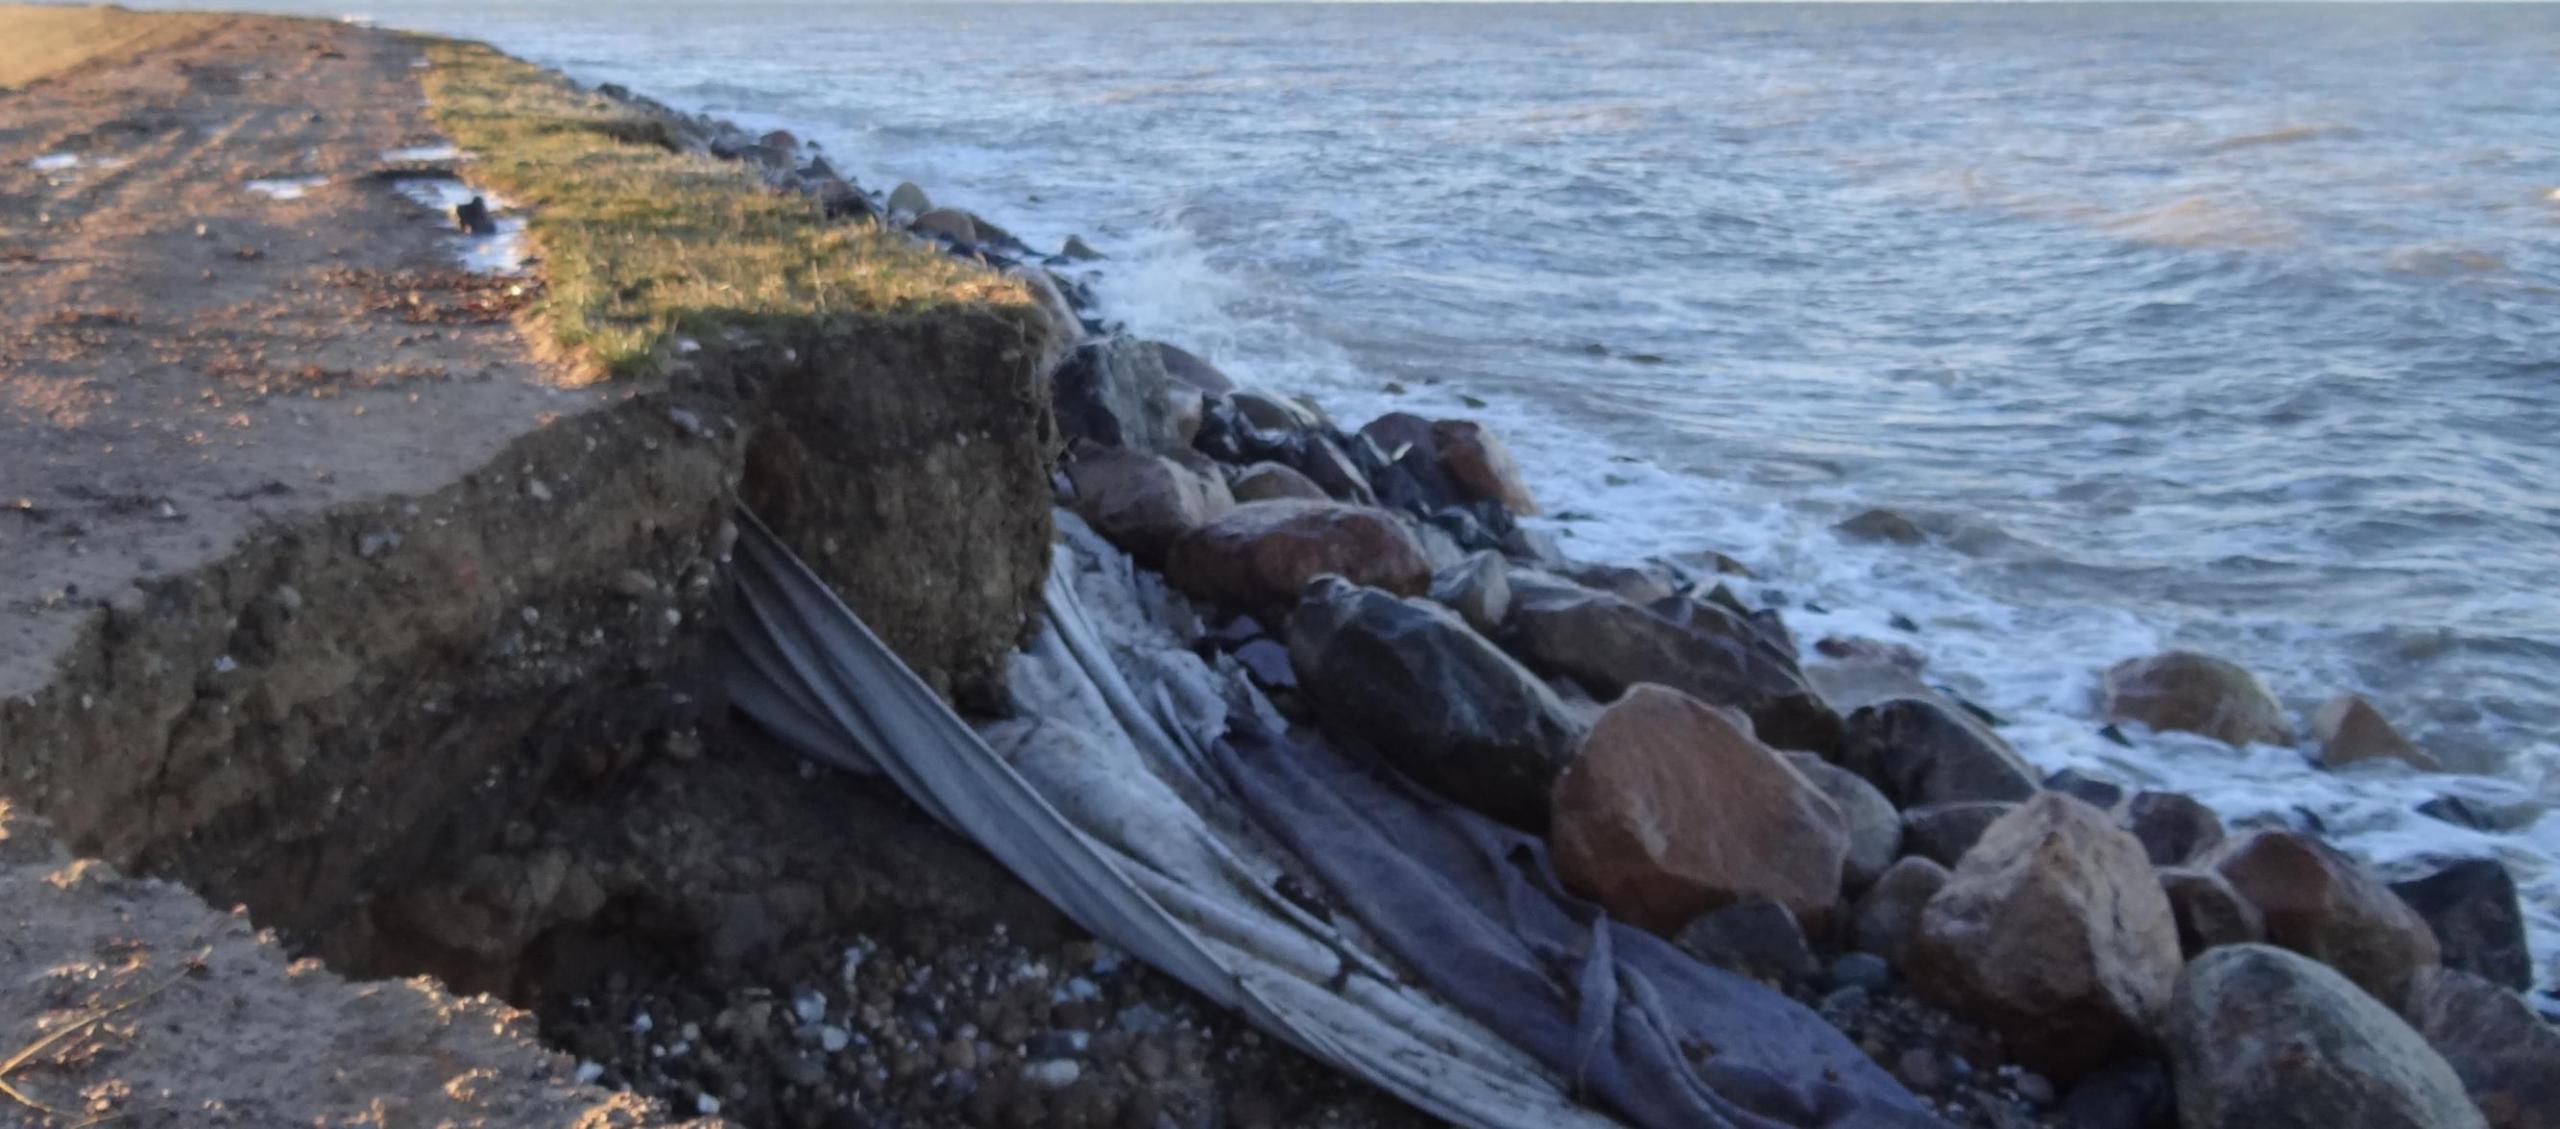
- **Vliesunterlage bei Reparaturen endet sehr oft an der Oberkante der Schrägung und wird nicht bis an die Deichrückseite weitergeführt.**
- Dadurch besteht bei schwerem Wellenschlag die Gefahr der Hinterspülung des Vlieses -> Beim Wellenrücklauf Bildung eines „Wassersackes“ mit Katapultwirkung gegen die Abdeckung des Vlieses
- Bei vielen provisorischen, aber auch geplanten Reparaturmaßnahmen wurde genau dieser Fehler wieder verbaut

Reparatur eines beschädigten Deiches 2015 (?) durch Vorbau einer Lehmdeckung auf Vlies und Sicherung durch Findlingslage.
Beim nächsten Sturm 2017 wurde das Vlies von oben hinterspült, die rücklaufende Welle wirkte wie ein Katapult auf die rollfähigen Findlinge und schleuderte diese nach vorn. Deich stand kurz vor dem Durchbruch.

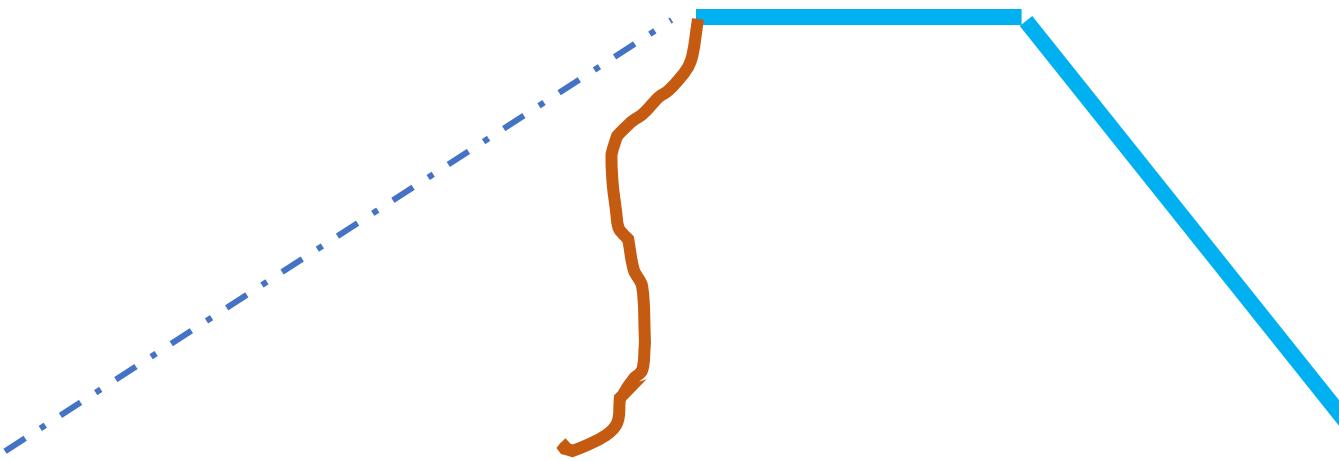
**Beispiel eines schwer beschädigten Regionaldeiches mit
Verlust der seeseitigen Böschung → Reparatur**

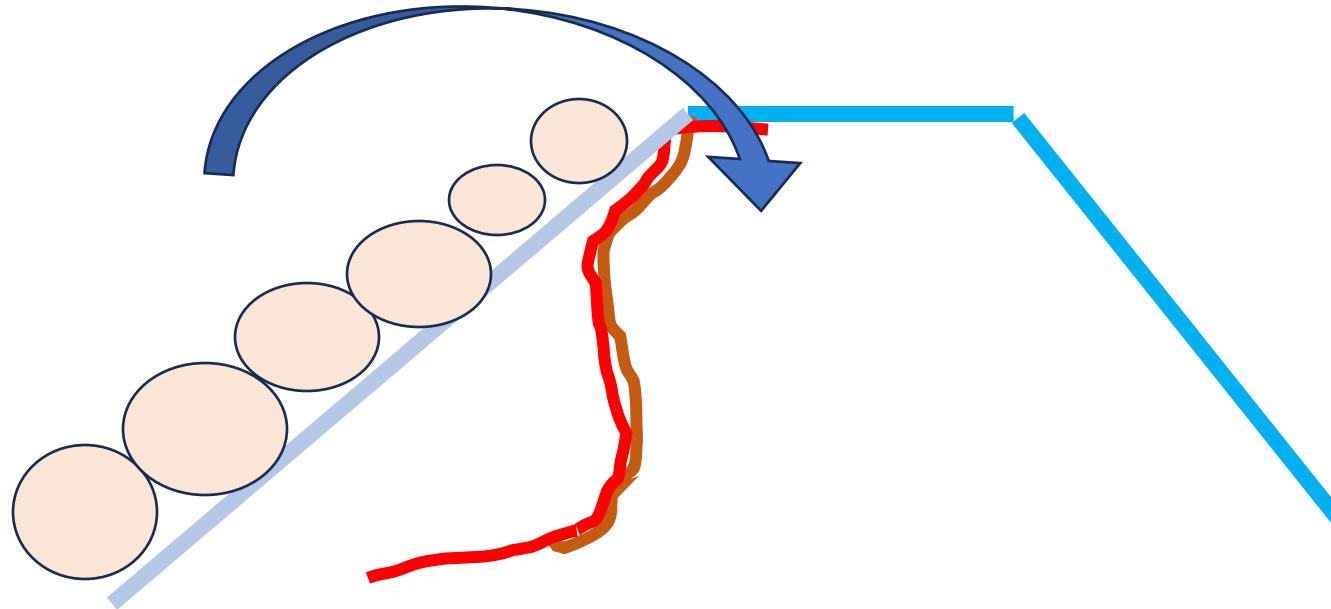
Meines Erachtens nach falscher Einsatz von Vlies:

Vlies wird an der Abbruchkante verlegt und endet vor der Deichkrone / am Deckwerkübergang

Rollbare Findlinge in der Größe von unten nach oben abnehmend

Wucht der Welle steigt mit der Wassertiefe!

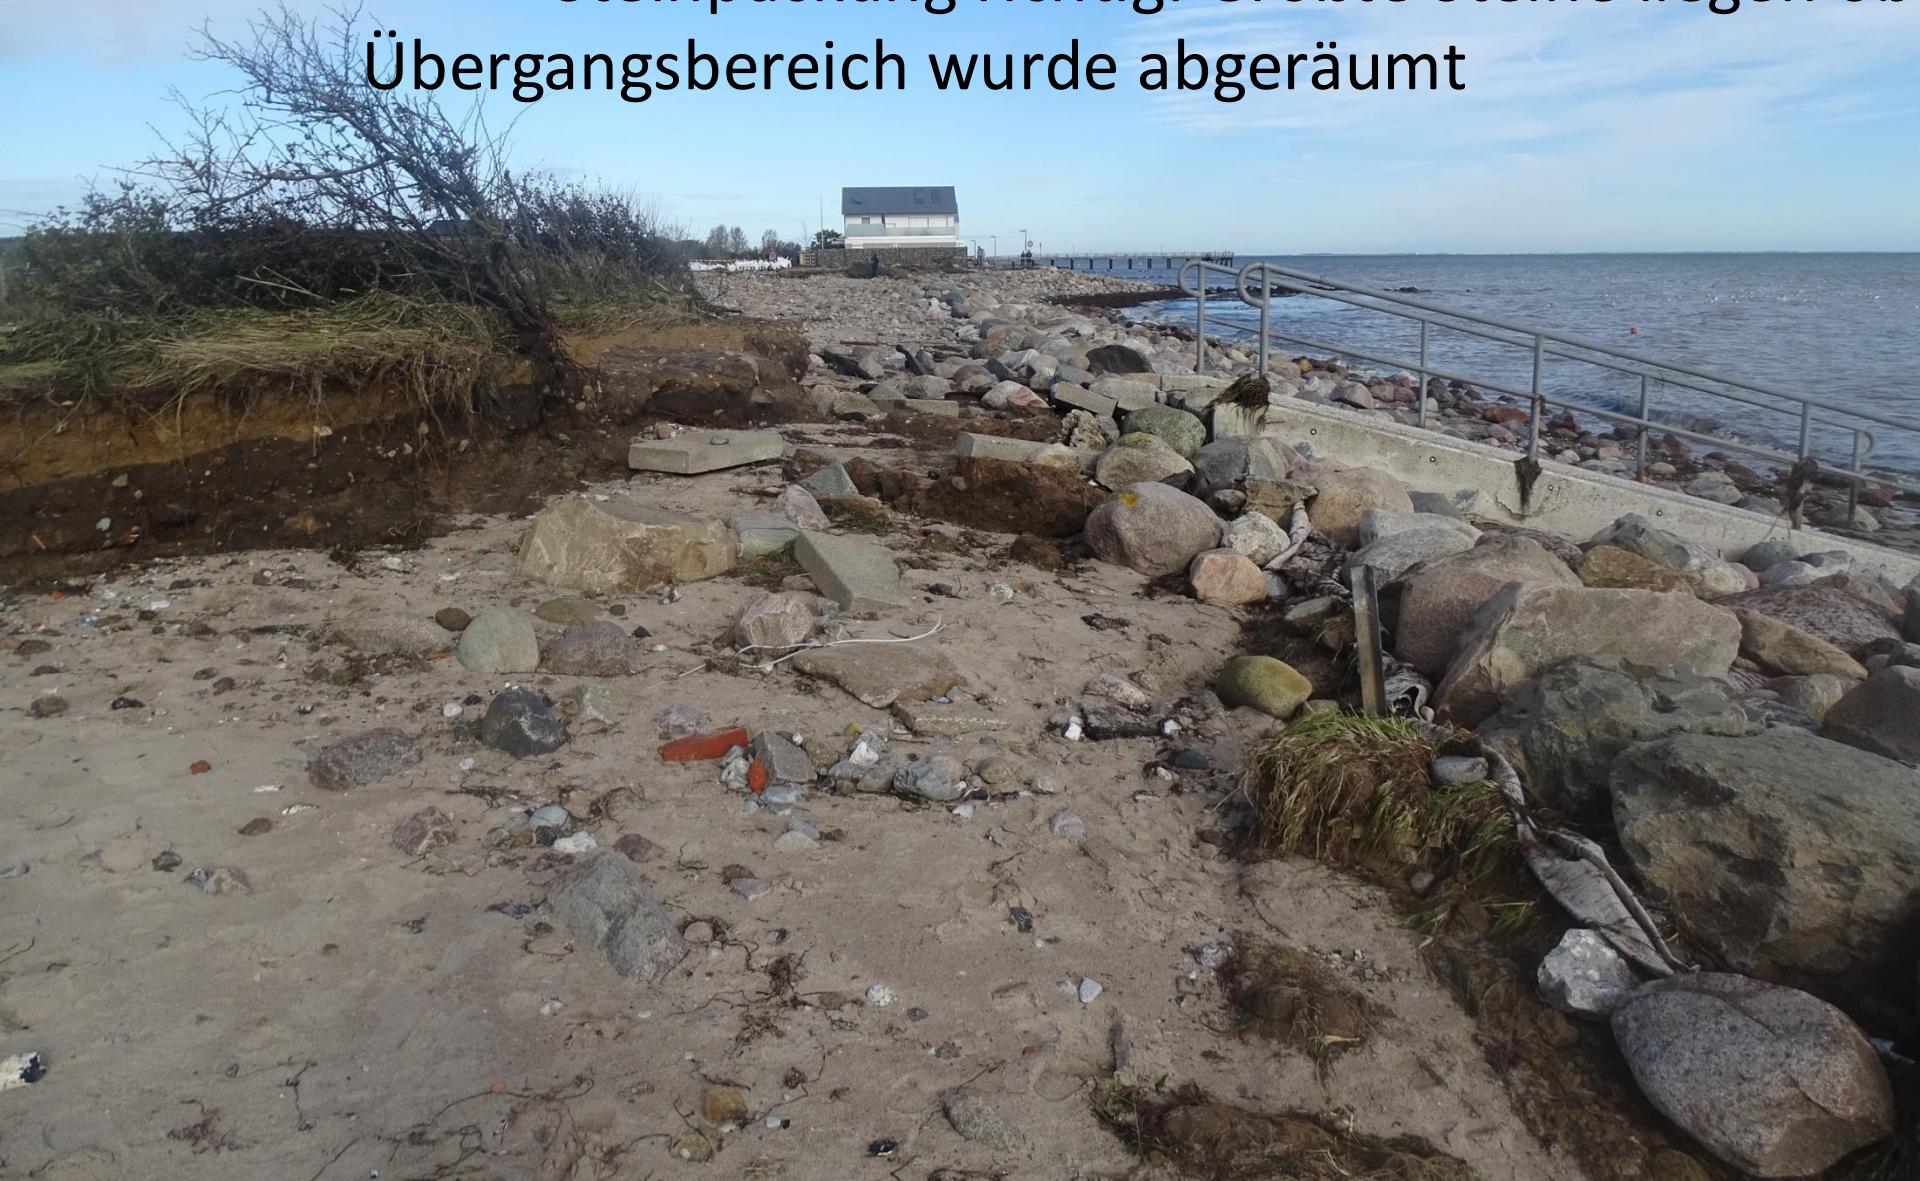
Süssau (OH): Zone liegt in schwerstem frontalen Wellenangriff
Vliesunterlage nur bis Ende Steinpackung
Steinpackung richtig: Größte Steine liegen oben
Übergangsbereich wurde abgeräumt

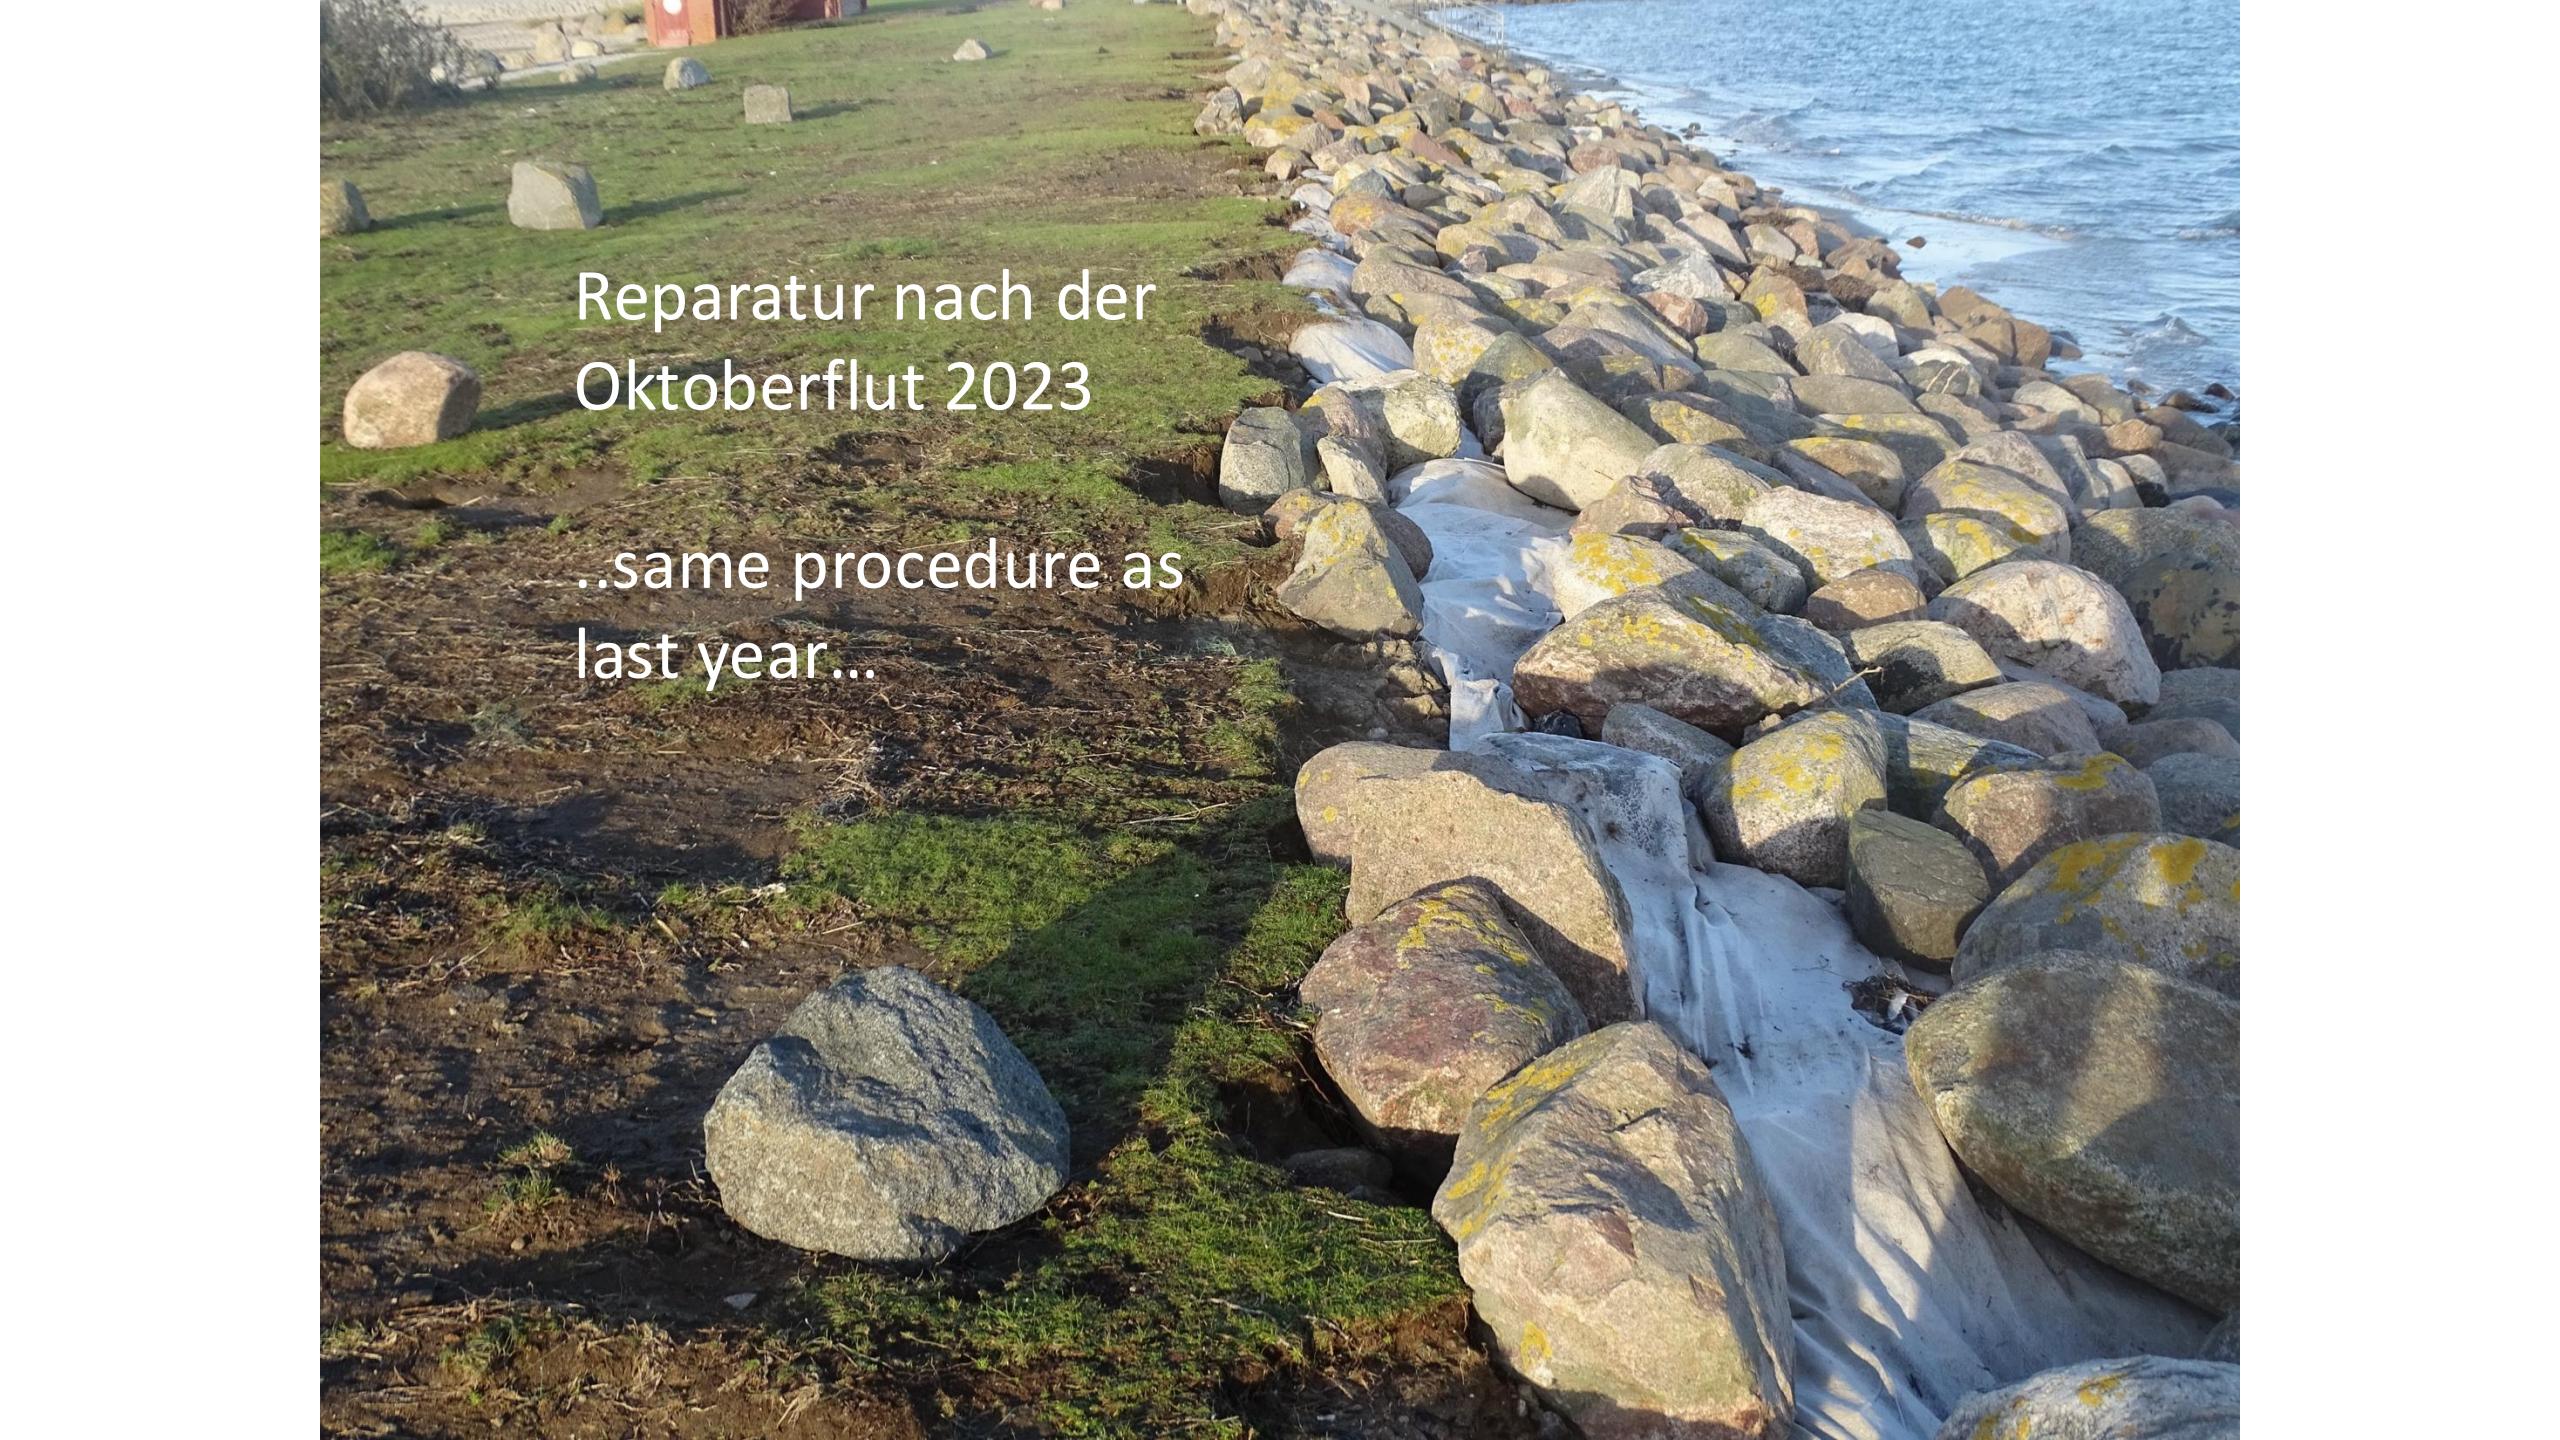
Reparatur nach der
Okttoberflut 2023

..same procedure as
last year...

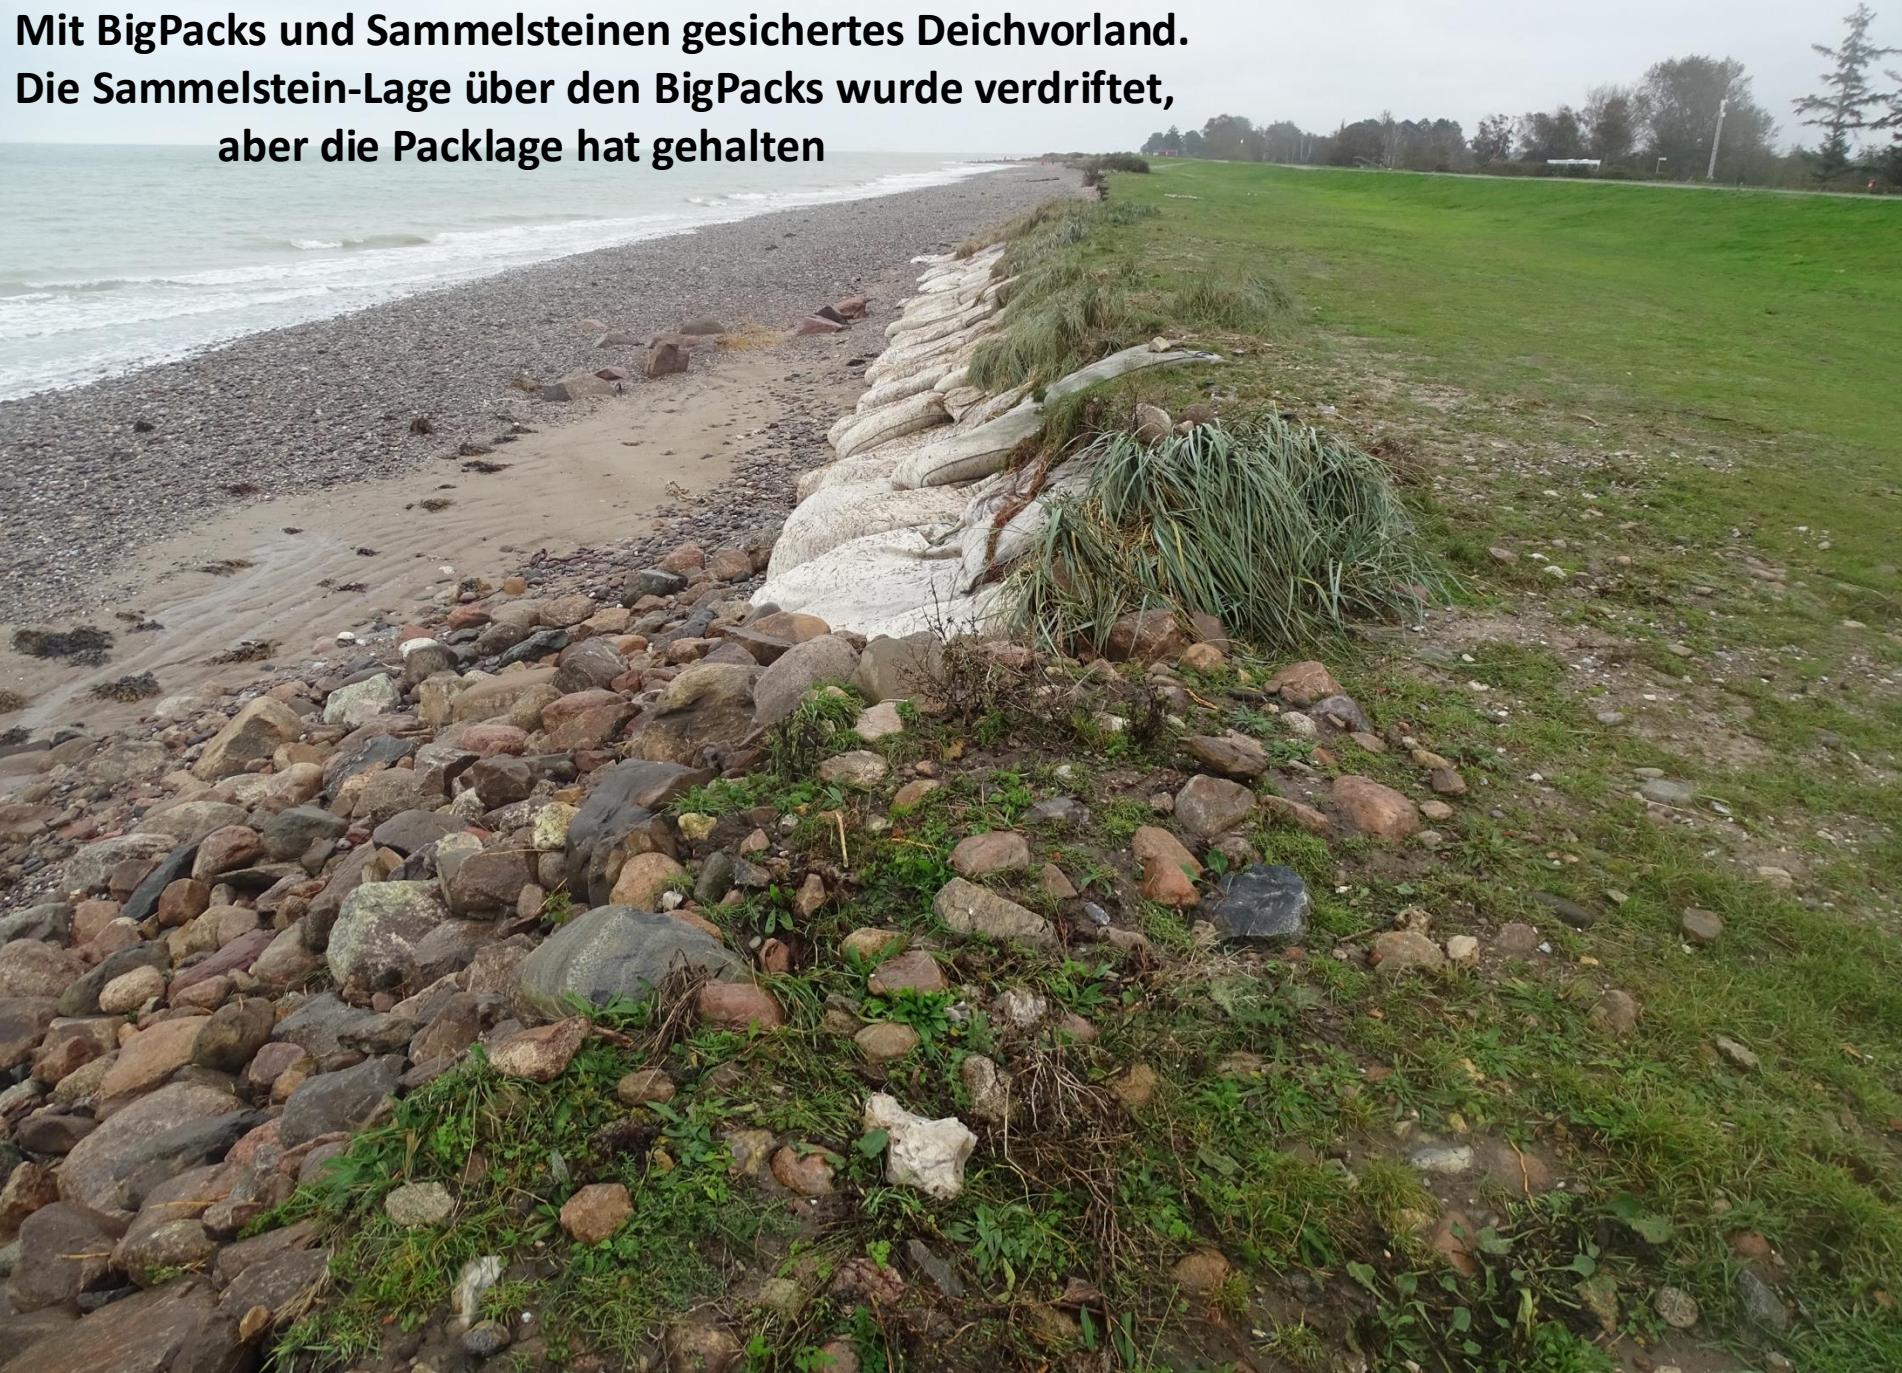
**Nordküste Fehmarn, ohne schweren Wellenschlag, aber starke Scherwellen
Mit BigPacks und Sammelsteinen gesichertes Deichvorland.
Die Sammelstein-Lage über den BigPacks wurde verdriftet,
aber die Packlage hat gehalten**

Als vielseitig einsetzbar haben sich **sandgefüllte BigPacks** herausgestellt:

- Schnell zu befüllen, Einsatz mit viel Masse in kurzer Zeit
- Einsatz mit Frontlader (lokal verfügbar), Teleskoplader, Bagger
- Enorm flexibel auch in der Wellenangriffszone
- Mehrfach benutzbar: Notsicherung, Reparatur, Fundament, Nachverwertung
- Preiswert, wenn deutscher Entsorgungs-Irrsinn endlich einmal angepackt wird: Sand aus BigPacks ist Sondermüll wg. Mikroplastik

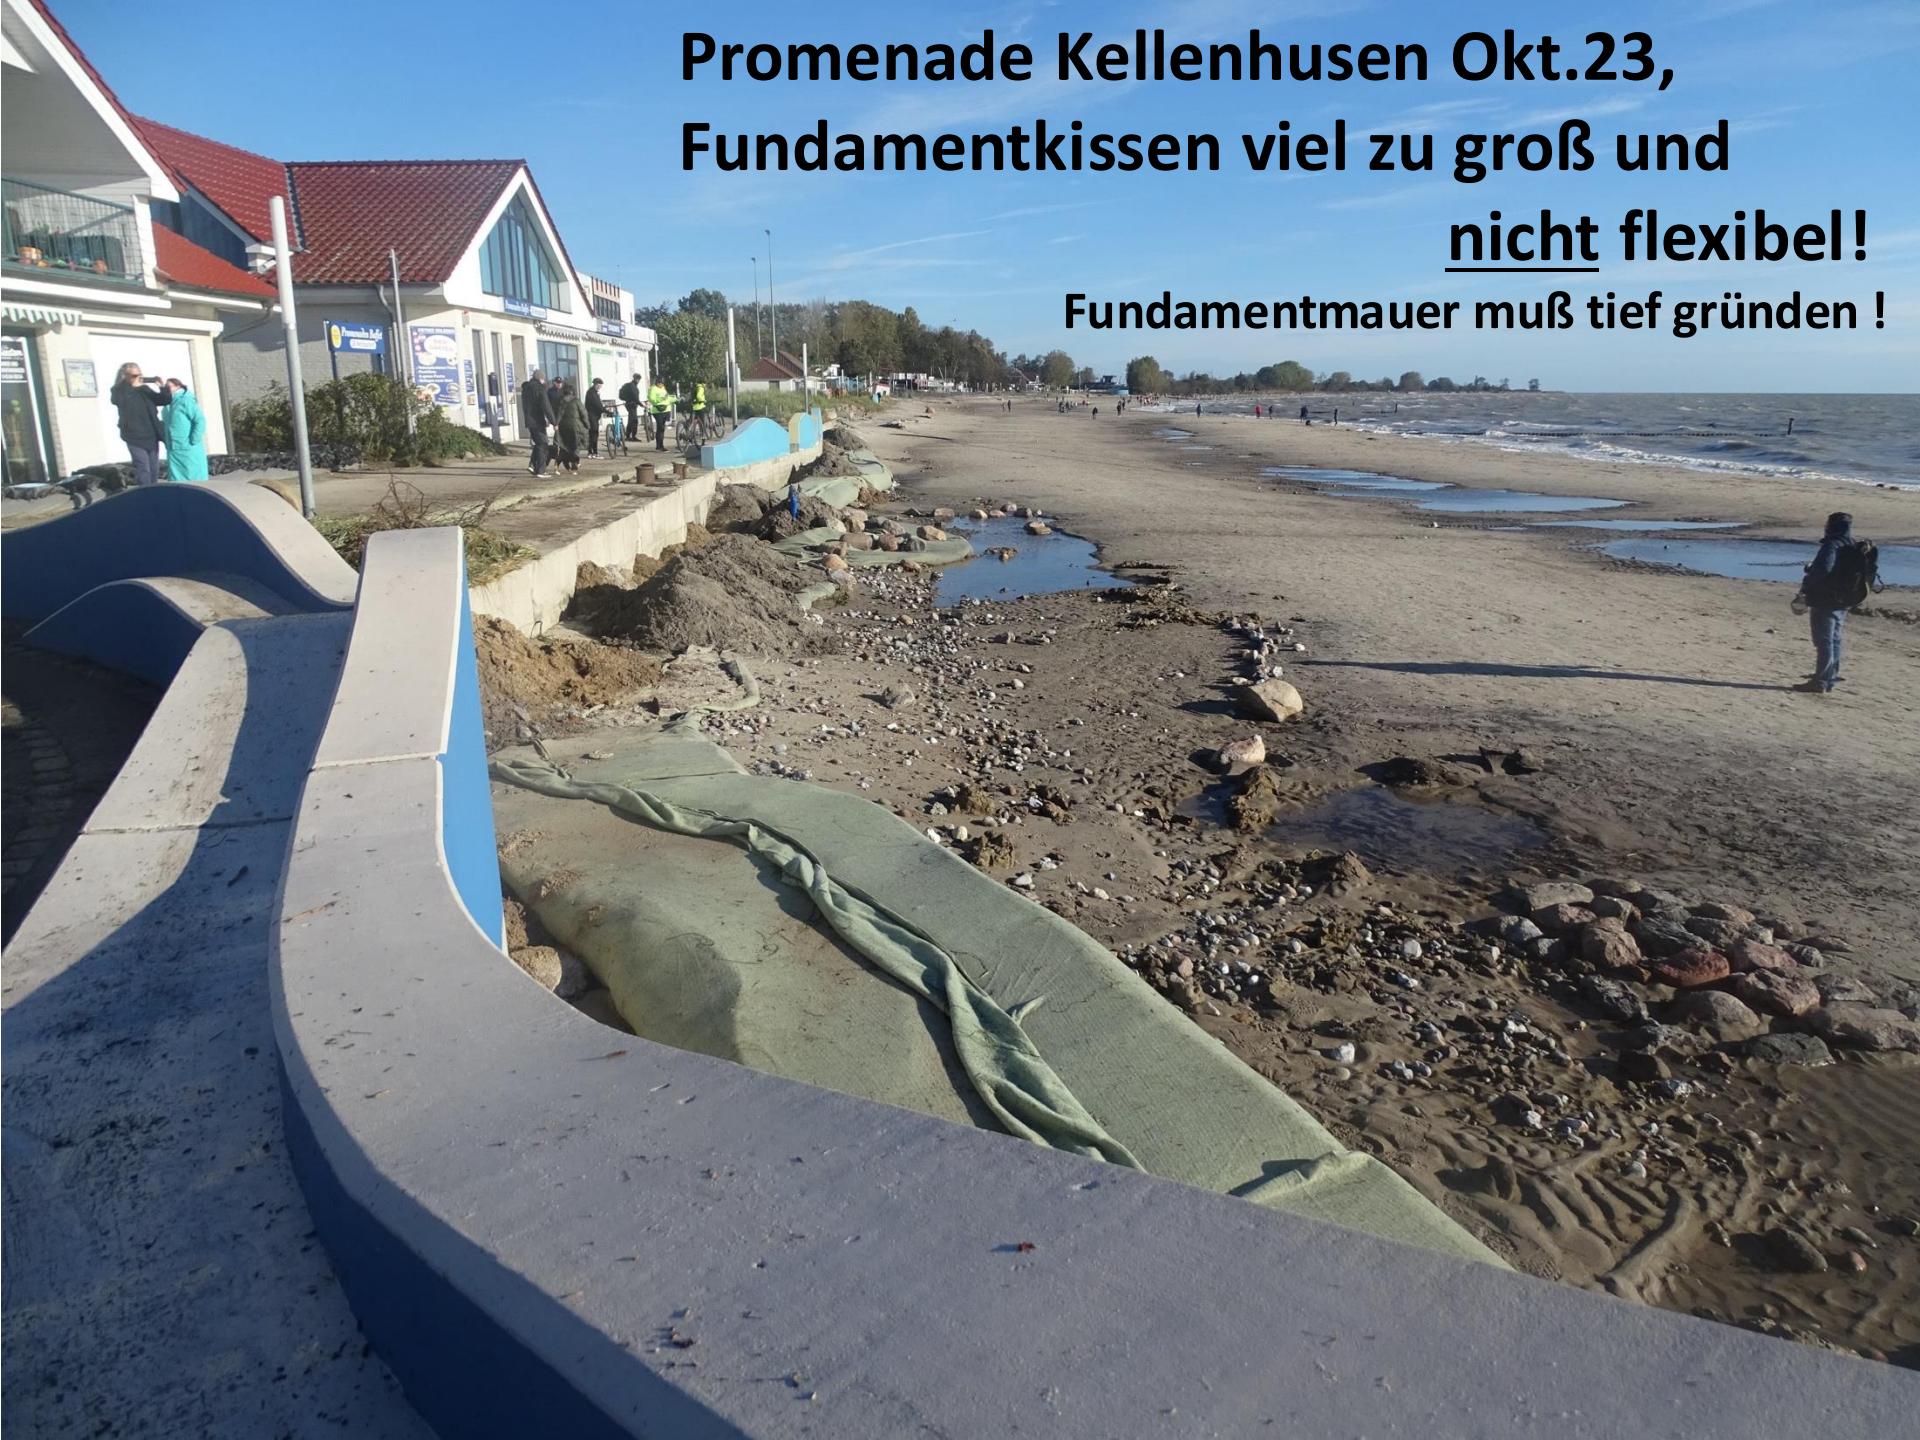
Promenade Kellenhusen Okt.23,
Fundamentkissen viel zu groß und
nicht flexibel!

Fundamentmauer muß tief gründen !

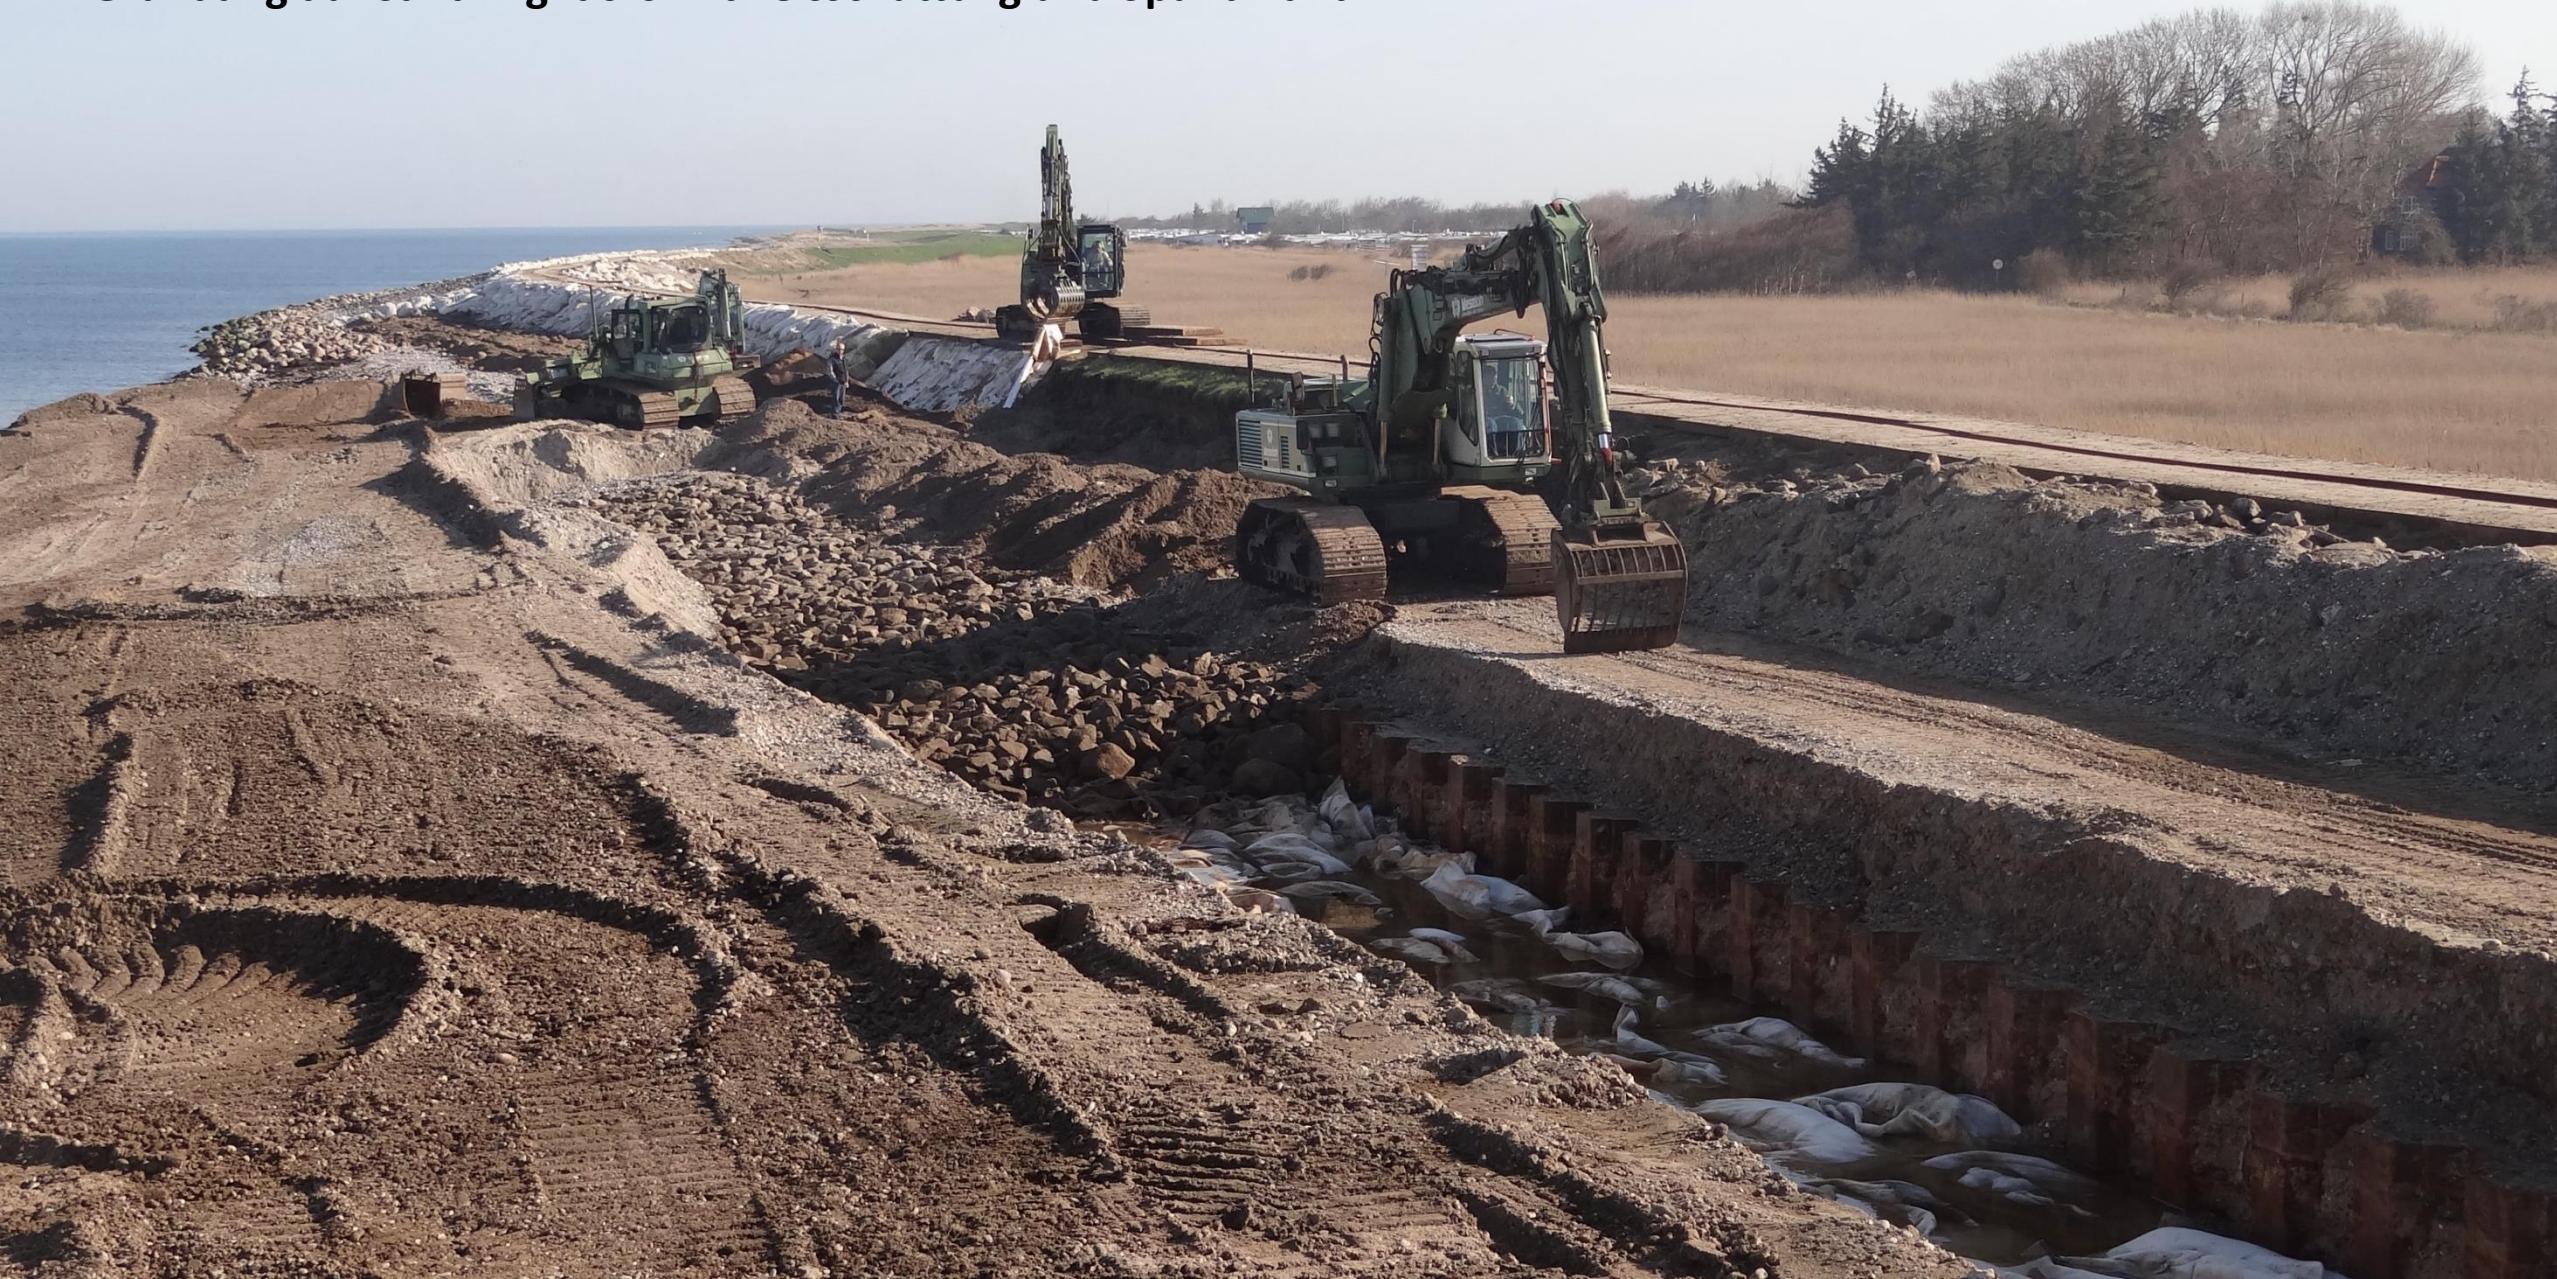
Fußsicherung am Deich Wallnau 2018

Gründung auf Sand-BigPacks mit Felsschüttung und Spundwand

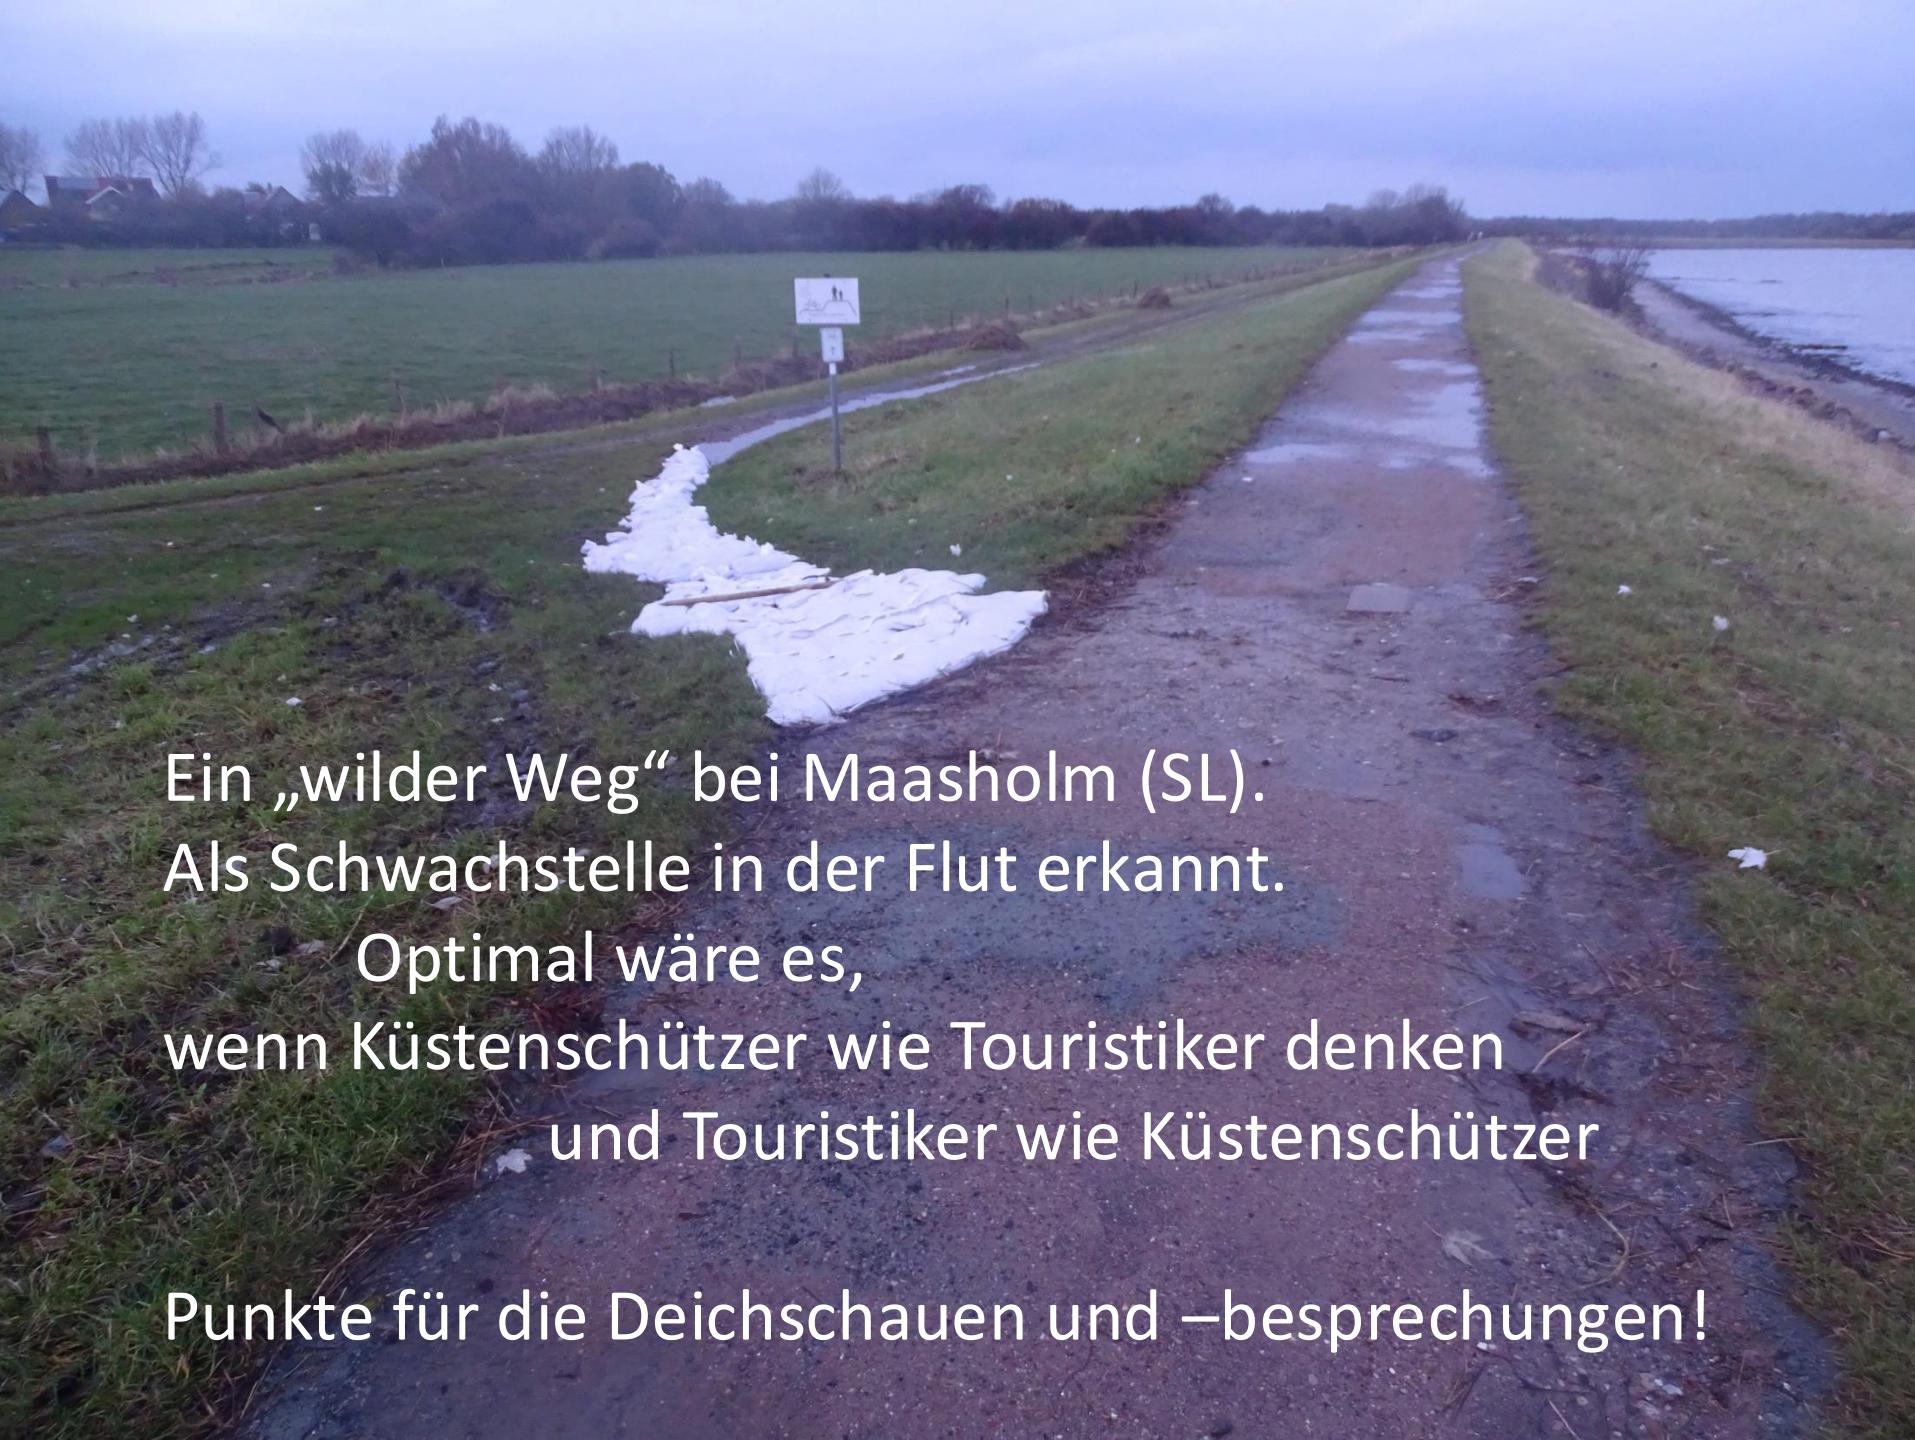
Ein „wilder Weg“ bei Maasholm (SL).
Als Schwachstelle in der Flut erkannt.
Optimal wäre es,
wenn Küstenschützer wie Touristiker denken
und Touristiker wie Küstenschützer
