Ostseeesturmflut

Oktobe 2023

Vortrag Coast & Prevention, 17.10.2025 in Husum
Klaus-D. Blanck, Bojendorf/Fehmarn

Einige Schadensbilder

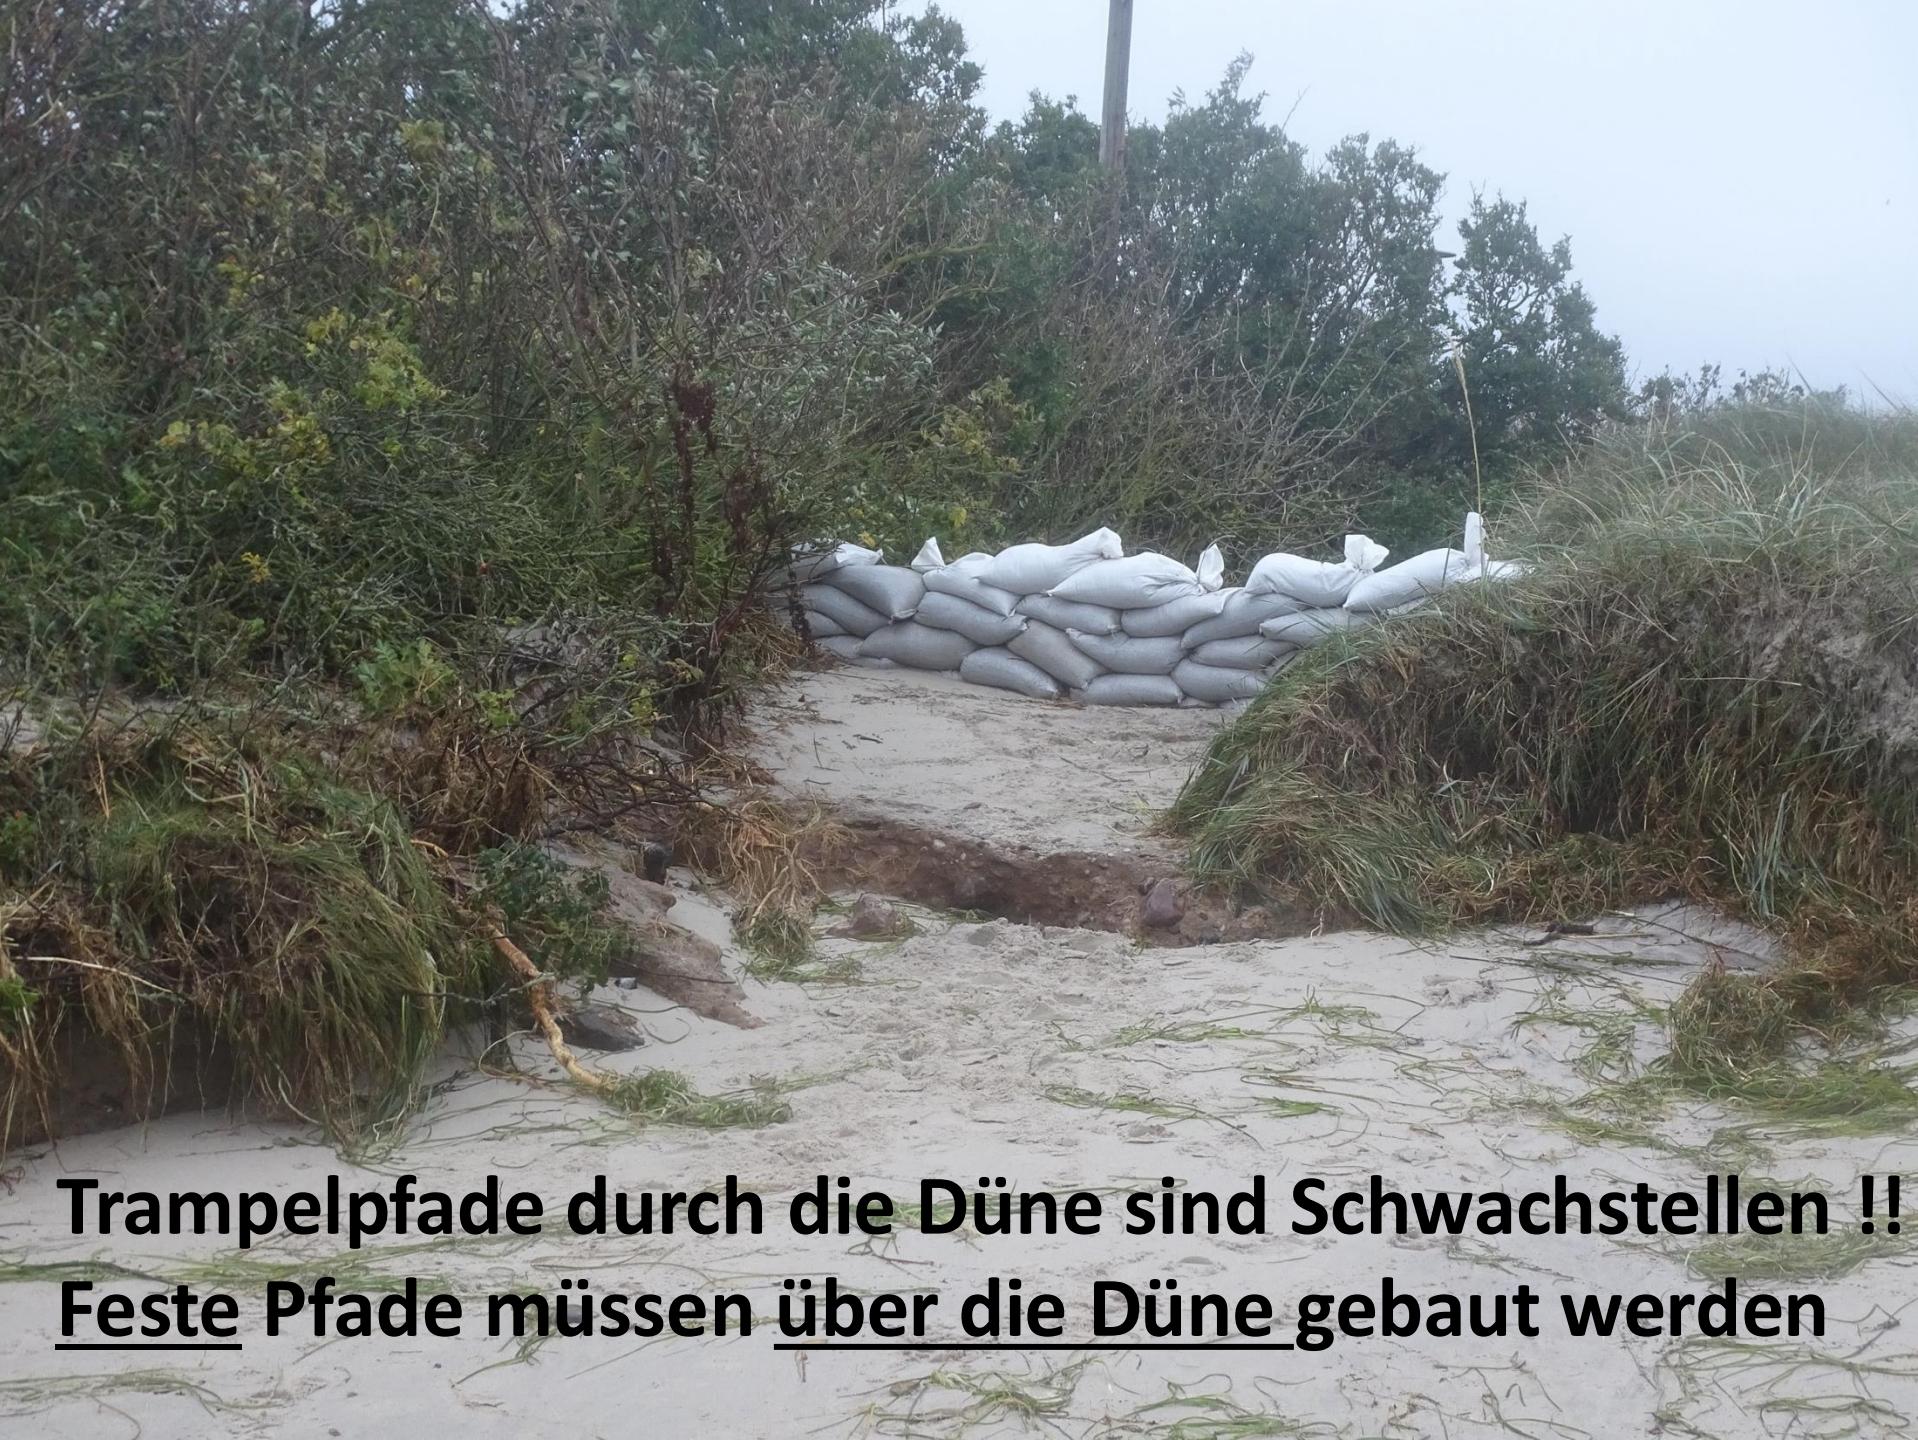
Trampelpfade durch die Düne sind Schwachstellen !!
Feste Pfade müssen über die Düne gebaut werden

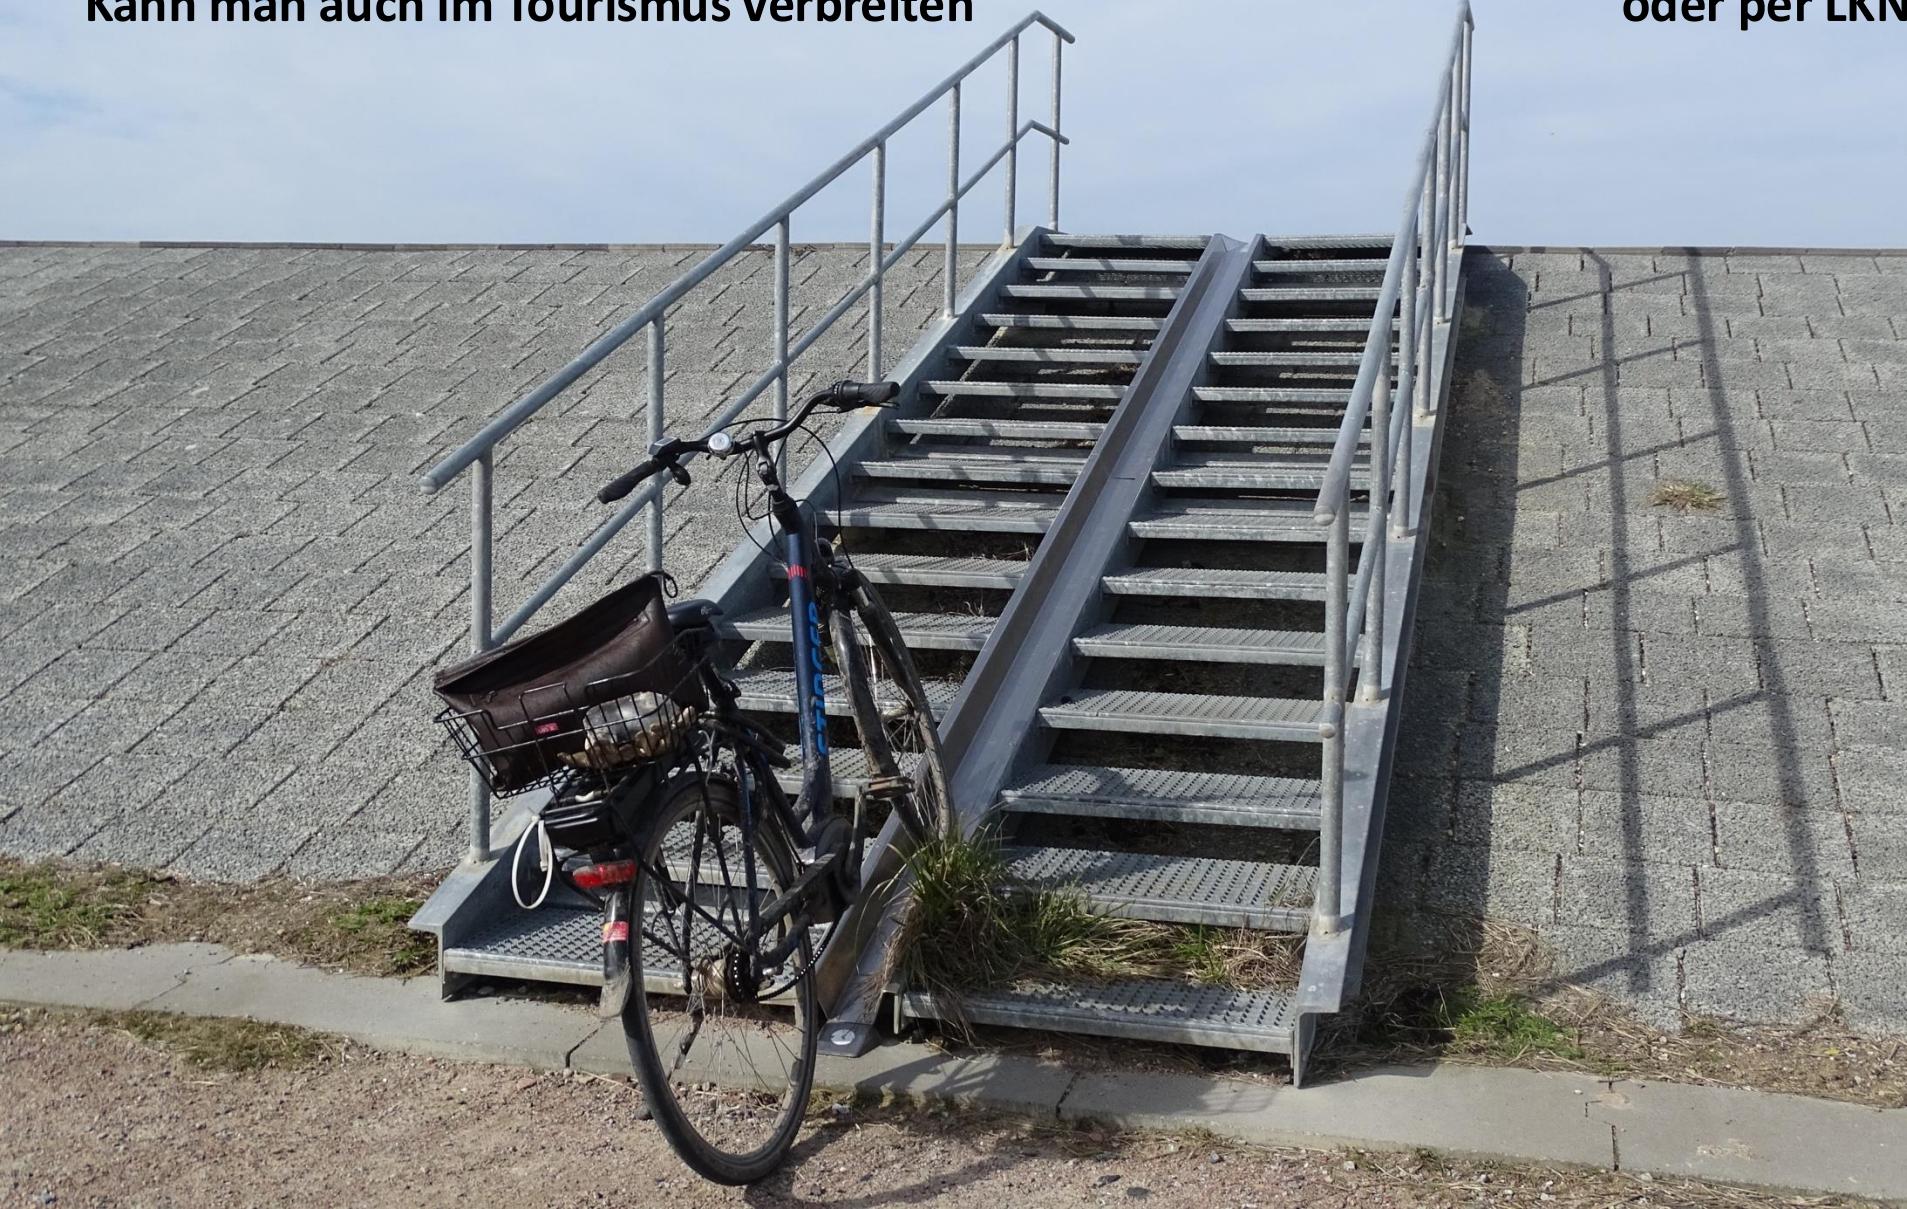
Problemloser Übergang für Fußgänger und Radfahrer

Rad bleibt in einer Führungsschiene. Best-Practise!

In Dänemark gäbe es eine doppelte Schiene auch für Kinderwagen.

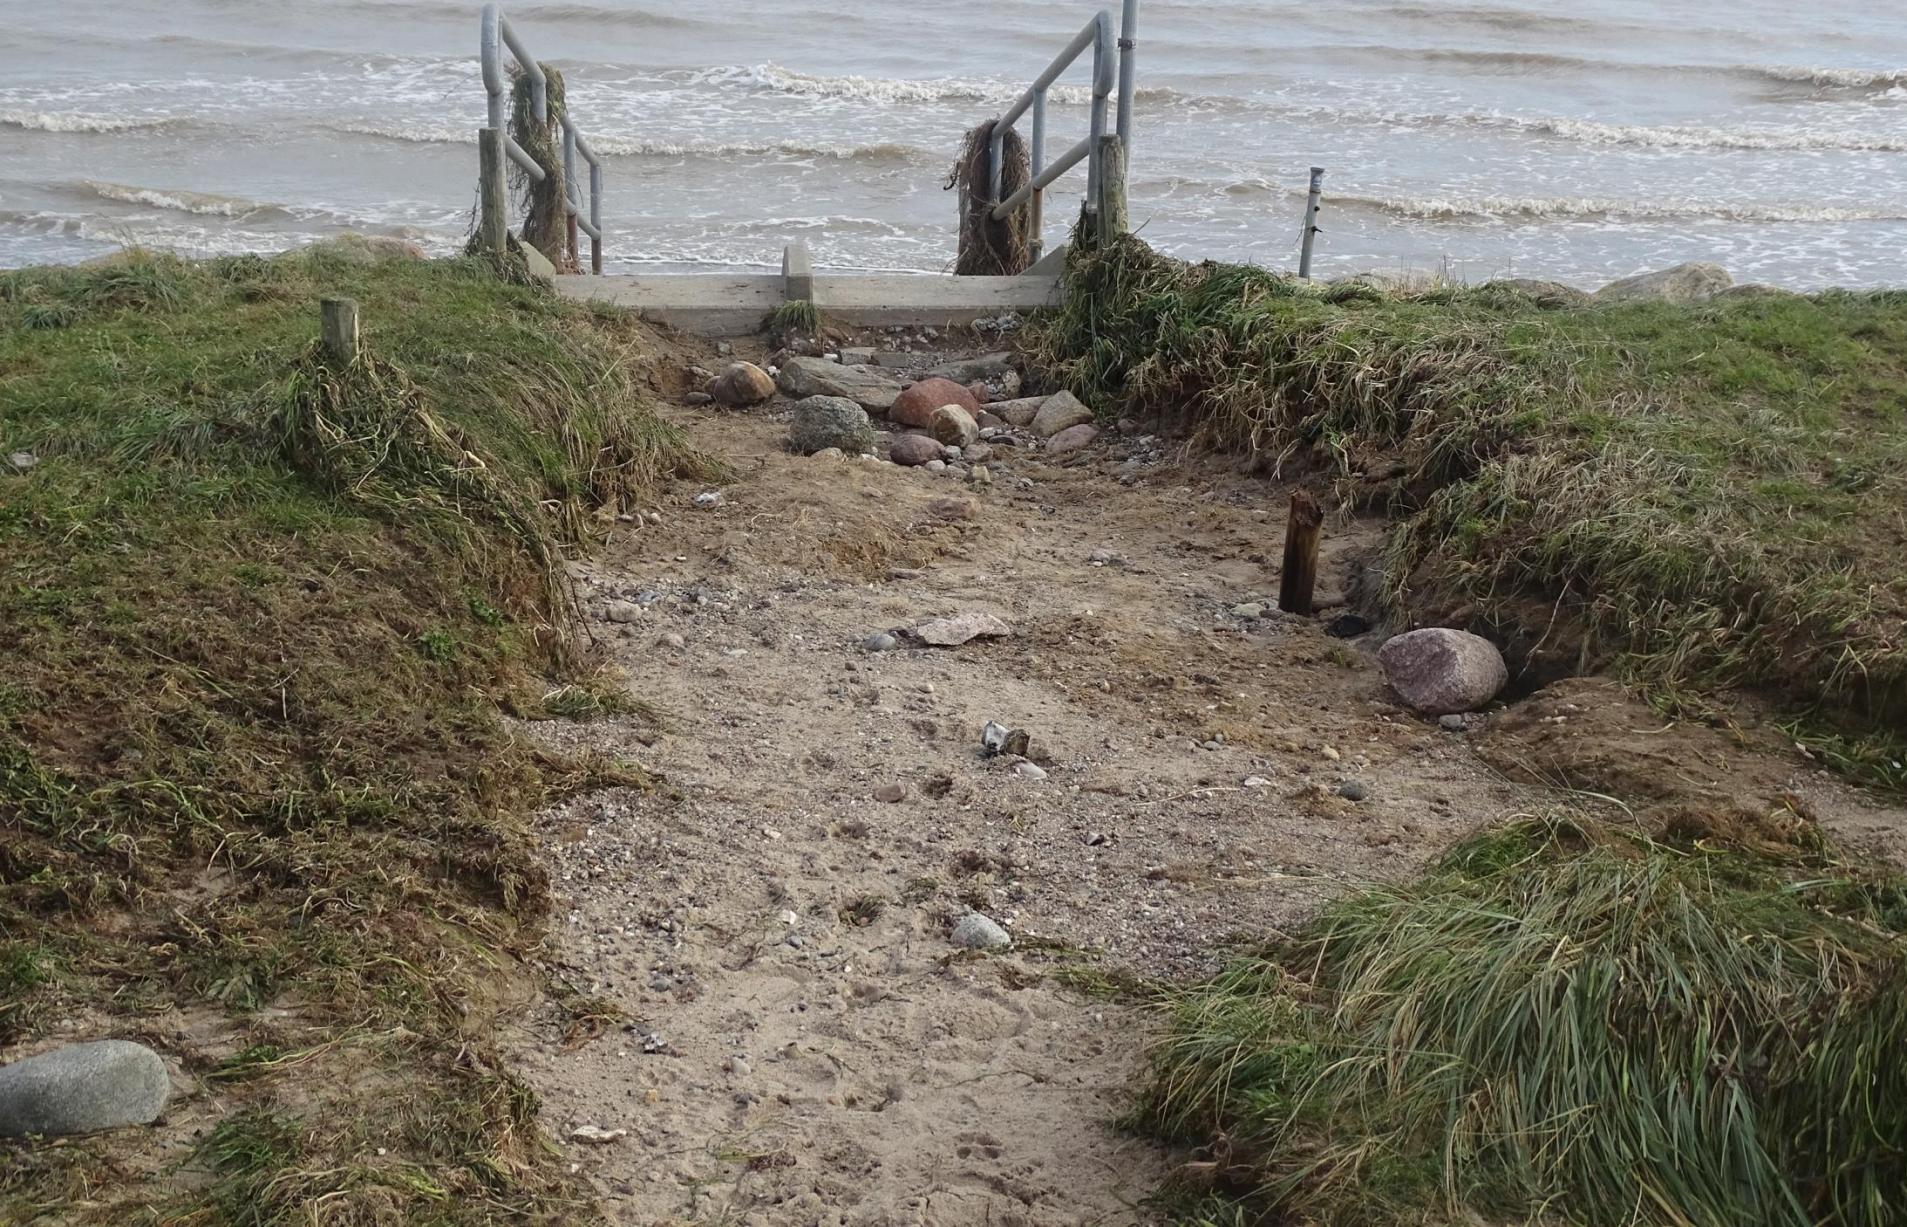
Süssau-Rosenfelde

Trampelpfad zum Strandabgang als Schwachstelle

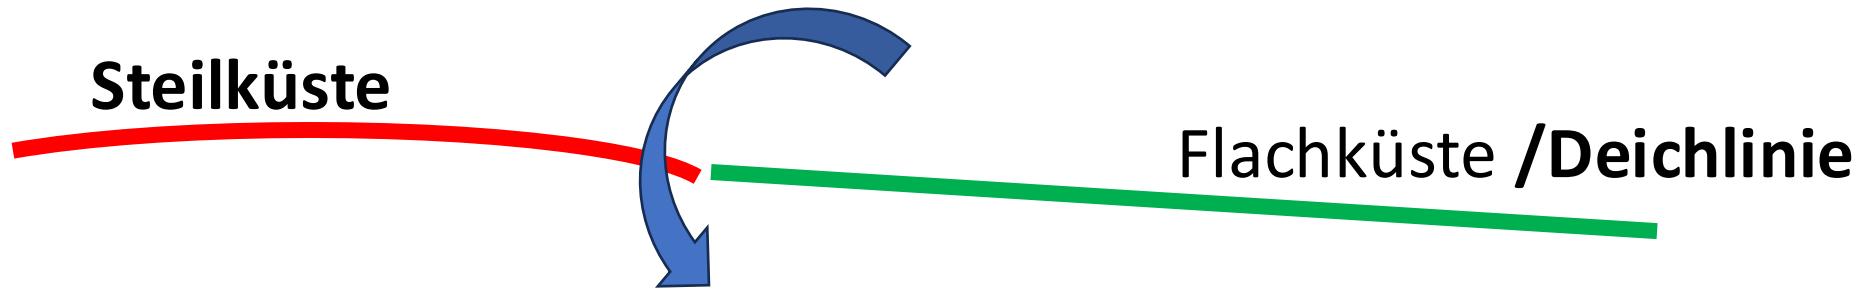
Erosion im Übergangsbereich von Deich in Steilküste
kann die Deich-Einbindung umgehen !

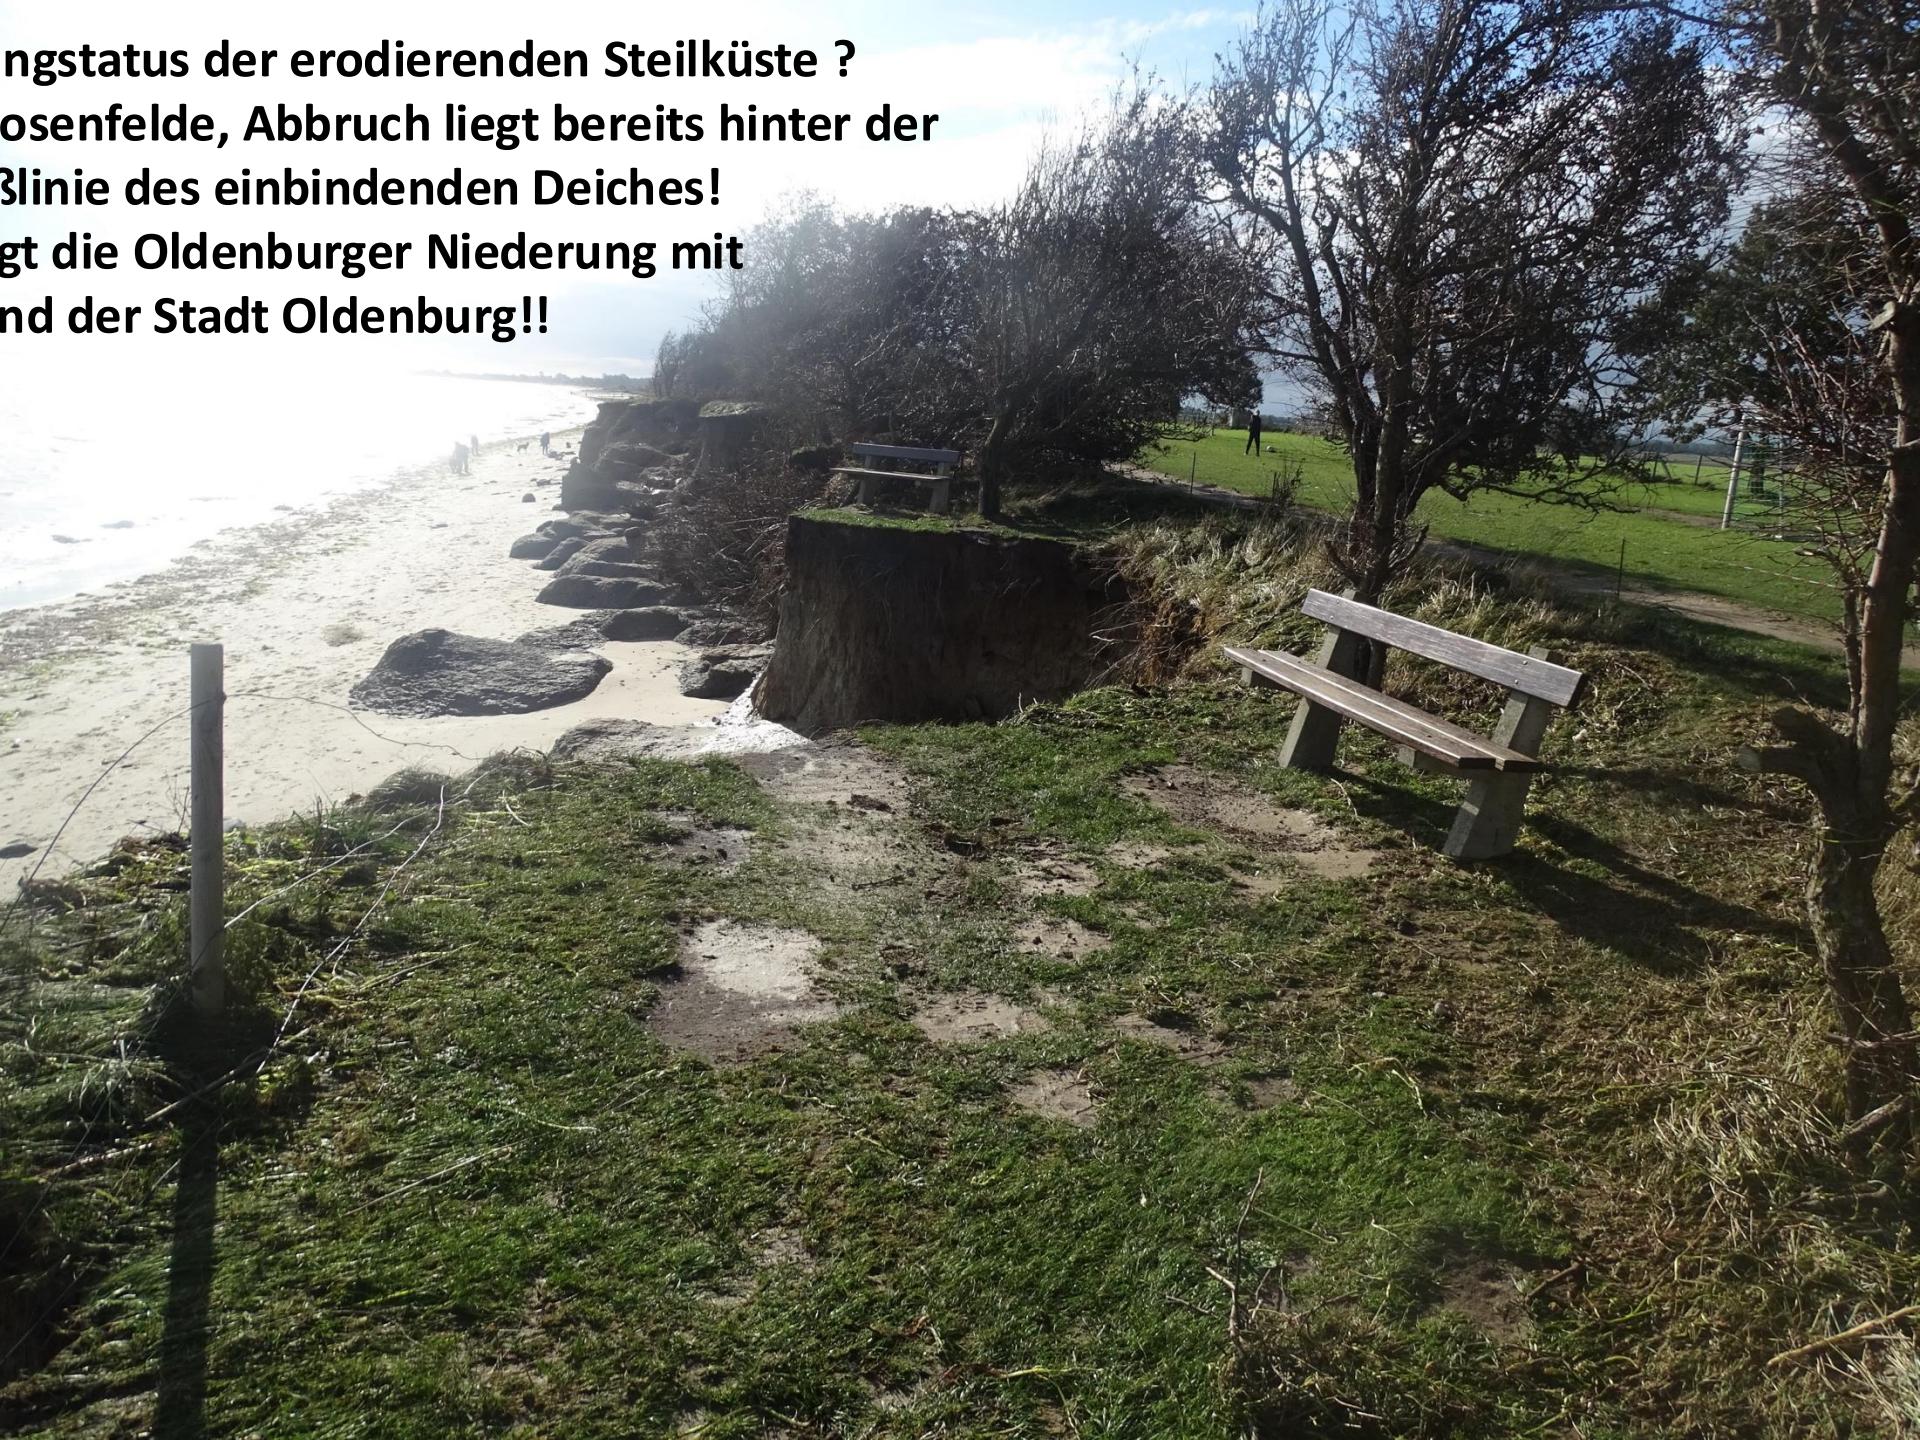
Steilküste Rosenfelde, Abbruch liegt bereits hinter der Fußlinie des einbindenden Deiches!

**dahinter liegt die Oldenburger Niederung mit
> 4000 ha und der Stadt Oldenburg!!**

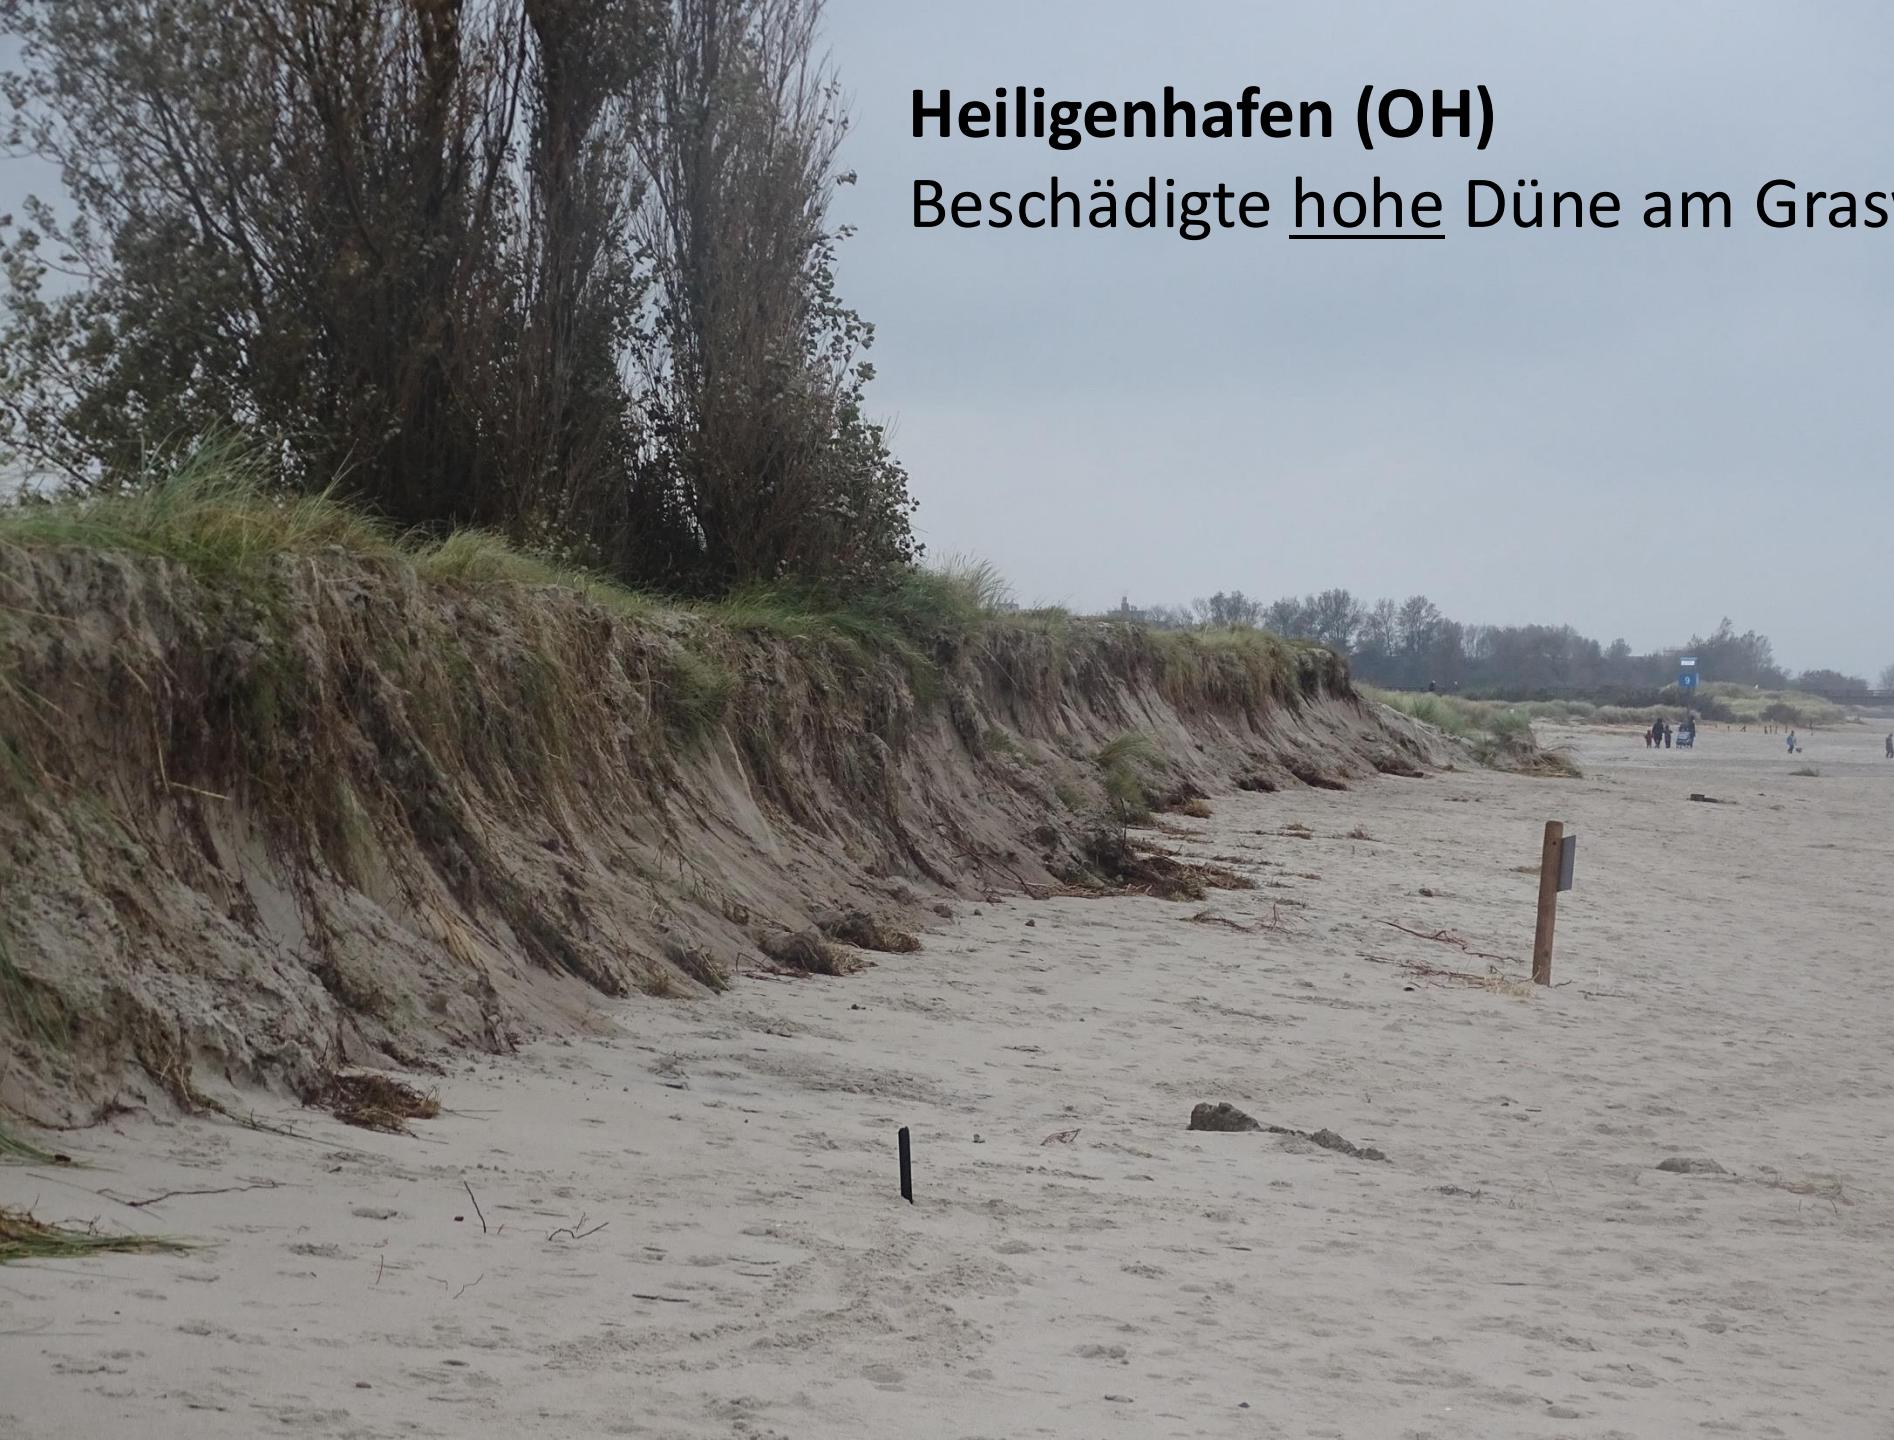
Heiligenhafen (OH)

Beschädigte hohe Düne am Graswarder

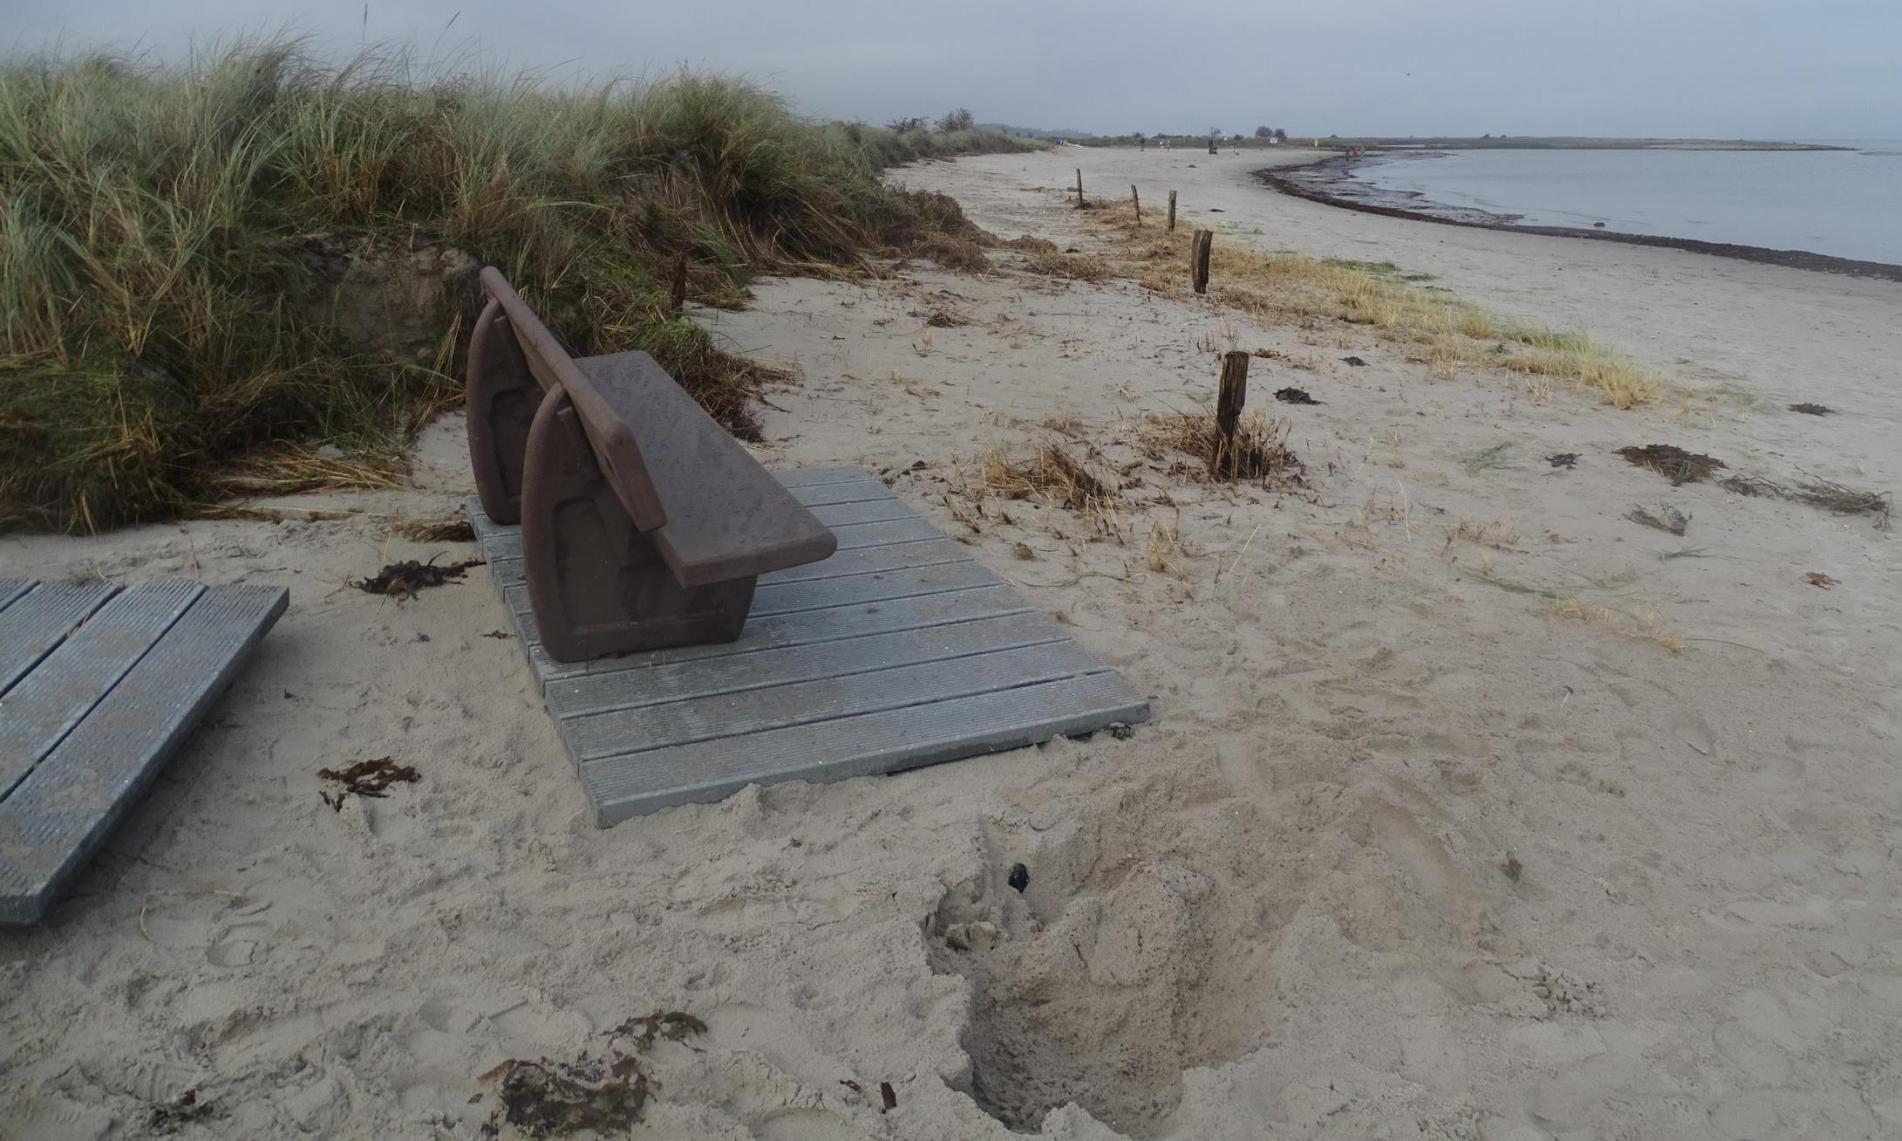
Fehmarn (OH) Grüner Brink mit breiter Düne:

Dünenverzehr ca. 6-8 m, aber es sind noch > 20 m nach!

Zaunreihe lag vorher unter der Düne und wurde jetzt freigelegt

Düne wird rasch wieder aufwachsen, weil Wurzelrhizome noch im Boden
